Bachelorarbeit

Thema: **Bewertung der Auswirkungen von Erschütterungsereignissen infolge des Betriebs von Geothermieanlagen am Beispiel eines Gebäudes mit Risschäden**

Bauobjekte: **Familienhaus**

Karlsruhe, Januar 2014

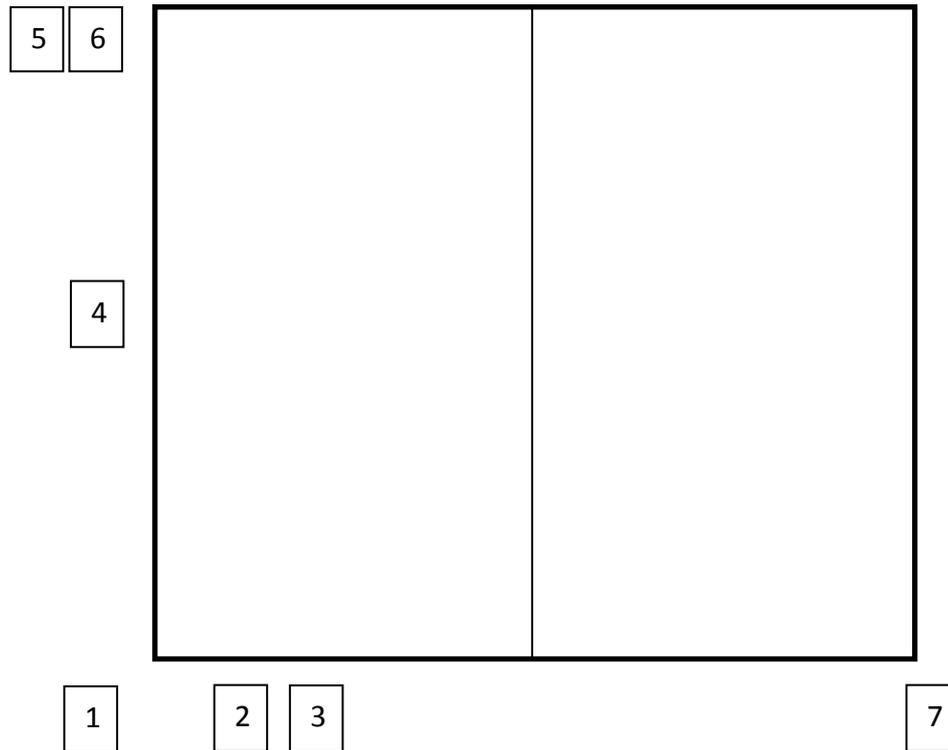
Bild 5: Rissstellen Außenfassade

- 1 Horizontaler Fuge entlang des Ringankers in der Ecke zwischen die Süd- und die Westfassade (siehe Bilder A.8, A.9, A.10, A.11, A.12). Rissbreite nicht messbar, weil die Entfernung zu groß ist. Die geschätzte Rissbreite liegt im Millimeterbereich

- 2 Horizontaler Fuge an der Unterkante des Fensters auf die Südfassade (siehe Bild A.13). Rissbreite nicht messbar, weil die Entfernung zu groß ist. Die geschätzte Rissbreite liegt im Millimeterbereich

- 3 Nahezu vertikaler Riss (siehe Bild A.14) in der Südfassade. Rissbreite im Millimeterbereich
- 4 Kurzer horizontaler Riss an der Fensterunterkante (siehe Bild A.15). Rissbreite nicht messbar, weil die Entfernung zu groß ist. Die geschätzte Rissbreite liegt im Millimeterbereich

- 5 Kurzer horizontaler Riss an der Fensterunterkante (siehe Bild A.16). Rissbreite nicht messbar, weil die Entfernung zu groß ist. Die geschätzte Rissbreite liegt im Millimeterbereich

- 6 Kurzer horizontaler Riss (siehe Bild A.17). Rissbreite nicht messbar, weil die Entfernung zu groß ist. Die geschätzte Rissbreite liegt im Millimeterbereich

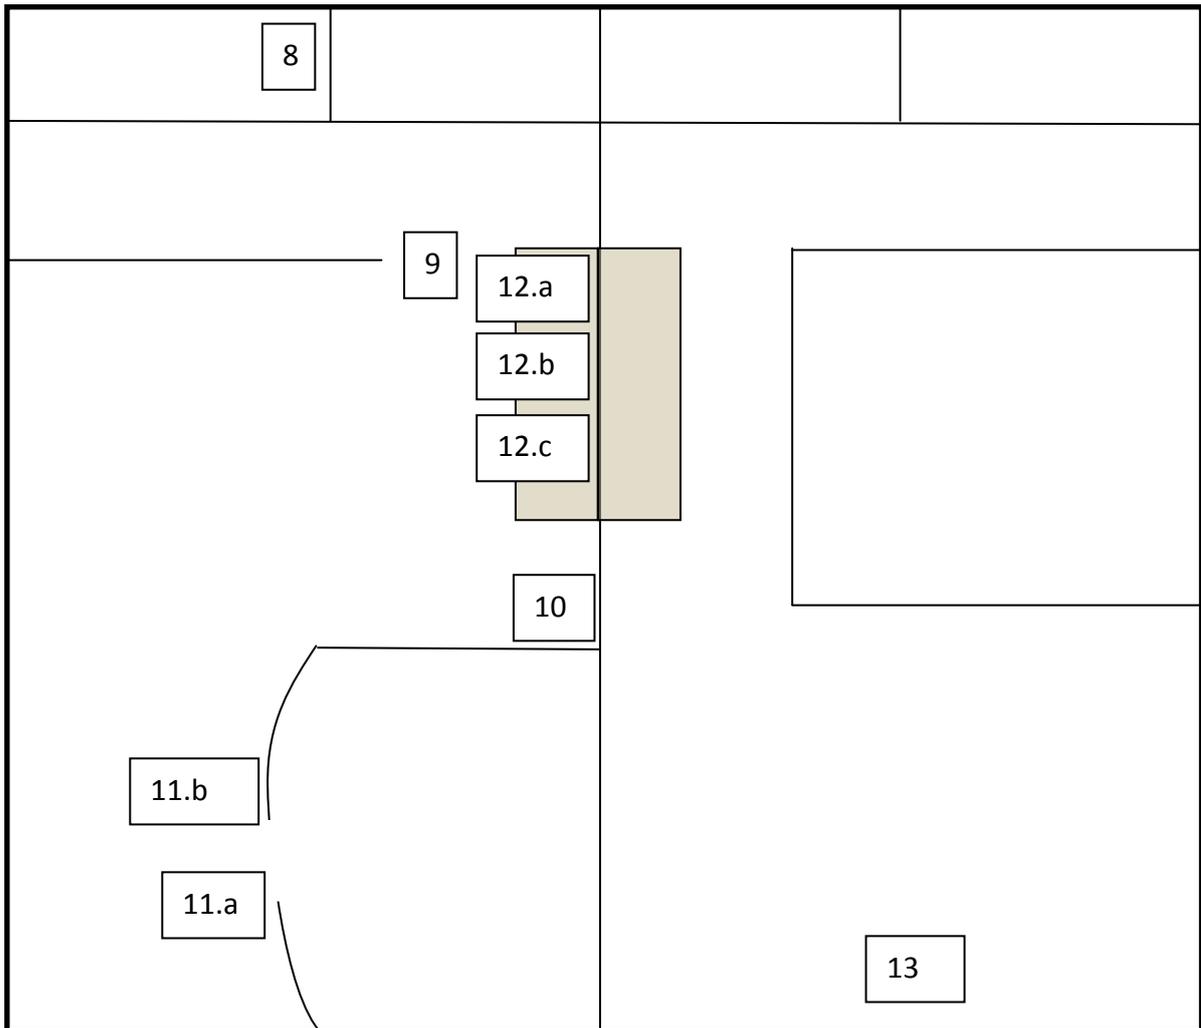
Bild 6: Rissstellen Erdgeschoss

- 8 Vertikaler Riss unter der Farbe (siehe Bild A.24) und horizontaler Riss im Badezimmer, mit einer Länge von ca. 15 cm links von der Armatur und 30 cm rechts von der Armatur (siehe Bild A.25): Rissbreite von 0,2 mm (siehe Bild A.26).
- 9 Schrumpfriss im Boden zwischen die Wanddecke von der Diele und die Fertigteiltreppe (siehe Bild A.28 und A.29). Rissbreite bis zum 0,2 mm (siehe Bild A.30).
- 10 Nahezu horizontal verlaufender Riss an der Zwischenwand von beiden Häusern (siehe Bild A.33). Rissbreite im zehntel Millimeterbereich.
- 11.a Schrumpfriss im Boden des Esszimmers. Anfang ab Glaswand über eine Länge von ungefähr 1,90 m (siehe Bild A.35 und A.36). Rissbreite im zehntel Millimeterbereich.
- 11.b Schrumpfriss im Boden des Esszimmers. Anfang ab Glaswand über eine Länge von ungefähr 15 cm (siehe Bild A.37). Rissbreite im zehntel Millimeterbereich.

- 12.a Kurzer horizontaler Riss in der Fertigteiltreppe (siehe Bild A.39). Rissbreite im zehntel Millimeterbereich.
- 12.b Kürzere Risse in der Fertigteiltreppe (siehe Bild A.40 und A.41). Rissbreite im zehntel Millimeterbereich.
- 12.c Vertikaler Riss zwischen der Fertigteiltreppe und der Wand (siehe Bild A.42). Rissbreite im zehntel Millimeterbereich.
- 13 Vertikaler Riss ab der Rohrunterkannte (siehe Bild A.71 und A.72). Man hat schon den Riss neu gestrichen.

An den Stellen 2, 4.a und 4.b, gibt es Wände bzw. Treppe, die diese Schrumpfvorgänge beeinträchtigen. Dort bildet es sich Schrumpfrisse im Estrich, die auch im Lackboden sichtbar sind (siehe auch Teil 3 "Boden im Erdgeschoss").

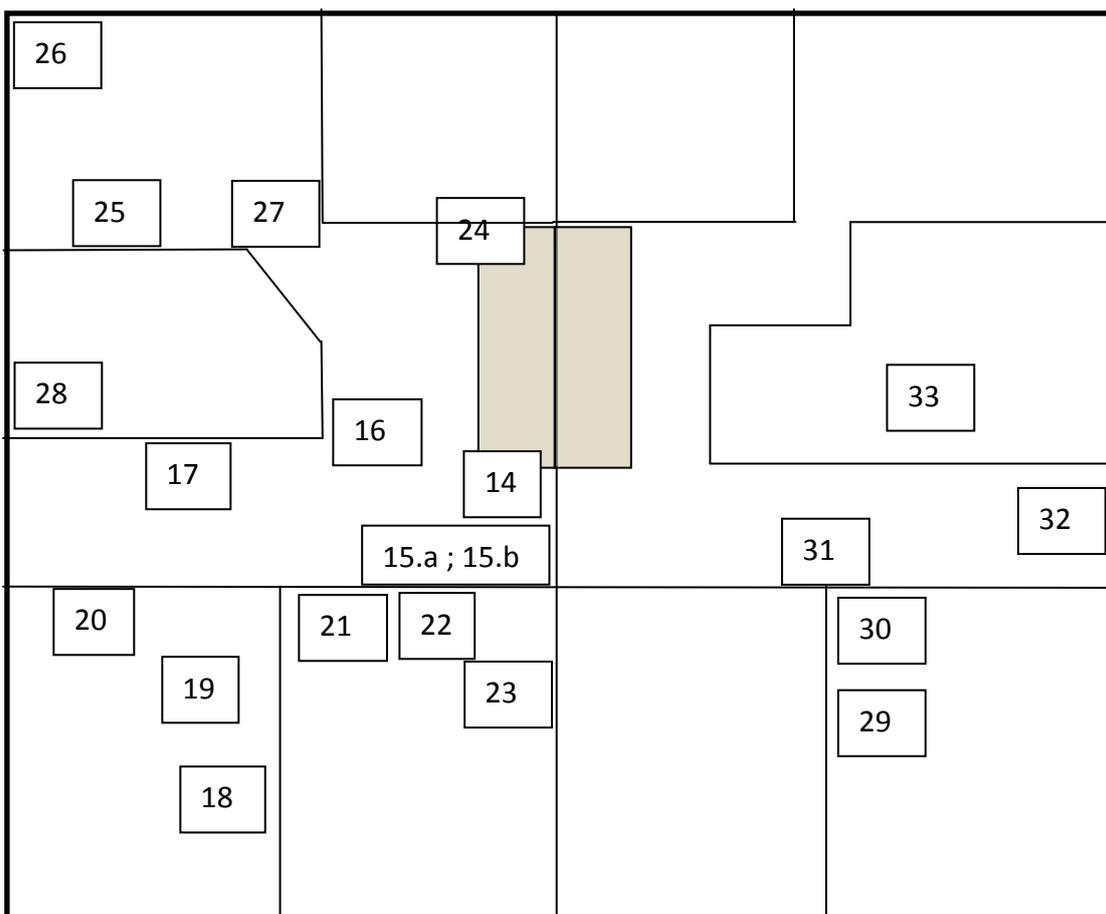
Bild 7: Rissstellen Obergeschoss

- 14 Horizontaler Riss am Ende der Fertigteiltreppe (siehe Bilder A.43, A.44). Die Länge erstreckt sich über der Treppenstufelänge (1,0 m). Rissbreite zwischen 1,8 mm und 2,0 mm (siehe Bild A.45)

- 15.a Horizontal verlaufender Riss im Flur. Die Rissbreite beträgt 0,1 mm (siehe Bild A.48)
- 15.b Diagonaler Riss an der Türecke im Flur. Rissbreite 0,1 mm (siehe Bild A.49)

- 16 Horizontaler Riss in der Flurdecke (siehe Bilder A.50 und A.51). Rissbreite nicht messbar, weil die Entfernung zu groß ist. Geschätzte Rissbreite ca. im zehntel Millimeterbereich

- 17 Vertikaler Riss im Flur. Die Rissbreite liegt im zehntel Millimeterbereich (siehe Bilder A.52 und A.53)
- 18 Vertikaler Riss an der Trennwand zwischen den beiden Kinderzimmern. Verlauf über die halbe Wandhöhe (siehe Bild A.55). Die Rissbreite liegt im zehntel Millimeterbereich.

- 19 Riss in der Decke über eine Länge von ungefähr 1 Meter (siehe Bild A.56). Rissbreite nicht messbar, weil die Entfernung zu groß ist. Die geschätzte Rissbreite liegt im Millimeterbereich

- 20 Vertikaler Riss in der Wand über eine Länge von ca. 1,20 m (siehe Bild A.57). Die Rissbreite liegt im zehntel Millimeterbereich
- 21 Diagonaler Riss ab Türecke über eine Länge von 30 cm. Die Rissbreite liegt im zehntel Millimeterbereich (siehe Bild A.59)

- 22 Nahezu vertikal verlaufender Riss. Die Länge beträgt ungefähr 45 cm. Die Rissbreite liegt im zehntel Millimeterbereich (siehe Bild A.60)
- 23 Treppenförmiger Riss. Die Rissbreite liegt im zehntel Millimeterbereich

- 24 Klaffende, durchgehende diagonal verlaufende Risse (siehe Bilder A.61, A.62 und A.63). Die Rissbreite liegt im Millimeterbereich und die Länge überschreiten an manchen Stellen 1,50 m

- 25 Nahezu vertikal verlaufender Riss in der Wand zwischen das Elternzimmer und das Badezimmer über eine Länge von ca. 1,10 m. Die Rissbreite liegt im zehntel Millimeterbereich (siehe Bilder A.64 und A.65)

- 26 Horizontaler Riss in der Decke (siehe Bild A.66). Rissbreite nicht messbar, weil die Entfernung zu groß ist. Geschätzte Rissbreite ca. im zehntel Millimeterbereich

- 27 Diagonal verlaufender Riss in der Wand zwischen das Elternzimmer und das Ankleidungsraum. Die Länge beträgt ungefähr 0,80 m und die Rissbreite entspricht ein bisschen mehr als 0,1 mm (siehe Bilder A.67 und A.68)

- 28 Klaffender Riss im Boden des Badezimmers mit einer Länge von 9 cm und eine Rissbreite im Millimeterbereich (siehe Bilder A.69 und A.70)
- 29 Treppenförmiger Riss. Die Rissbreite liegt im zehntel Millimeterbereich (siehe Skizze A.73)

- 30 Diagonaler Riss im oberen Bereich der Wand (siehe Bild A.74). Die Risslänge beträgt ca. 70 cm

- 31 Nahezu horizontaler Riss im Bereich zwischen die Türen der beiden Kinderzimmer (siehe Bild A.76)
- 32 Diagonal verlaufender Riss (siehe Bild A.77)
- 33 Vertikale und horizontale Risse im Badezimmer (siehe Bilder A.78 und A.79). Der vertikale Riss verläuft über die halbe Wandhöhe

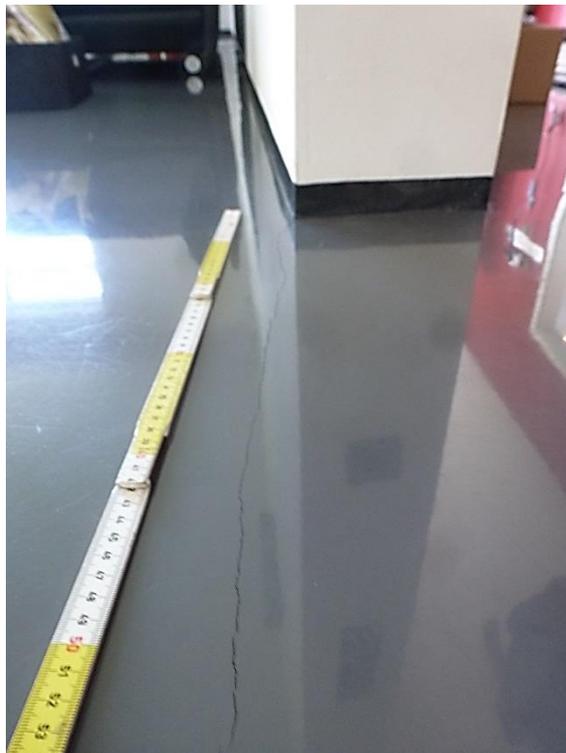
Bild 8: Schaden Nr. 9: Schrumpfriss im Boden

Bei dem Estrich des Erdgeschosses handelt es sich um einen fließenden Estrich (siehe Bild 3). Bei schwimmenden Estrichen ist ein besonderes Augenmerk auf die Möglichkeit der freien das heißt möglichst zwängungsfreien Verformbarkeit des Estriches bei den unvermeidbaren Abbinde- und Austrocknungsvorgängen zu verwenden. In der Regel verwendet man deshalb

entsprechend gestaltete Bewegungsfugen, um die Verformungen zwängungsfrei gewährleisten zu können (siehe Bild 11). Bei dem Bauobjekt wurden jedoch zu wenige Bewegungs- und Scheinfugen zur Gewährleistung dieser zwängungsfreien Verformbarkeit eingebaut. Eine solche Situation führt unvermeidlich zu Rissen. Die vorhandenen Risse liegen an den Stellen des Estriches mit maximalen Querschnittsreduktionen und maximaler Verformungsbehinderung:

Eine weitere Möglichkeit wäre ein Estrich im Verbund gewesen. Das hätte jedoch eine außenliegende Wärmedämmung zur Folge gehabt. Mit dieser Variante wären die Kräfte direkt in den unteren Schichten abgeleitet worden und die Rissgefährdung der Oberfläche hätte deutlich gesunken.

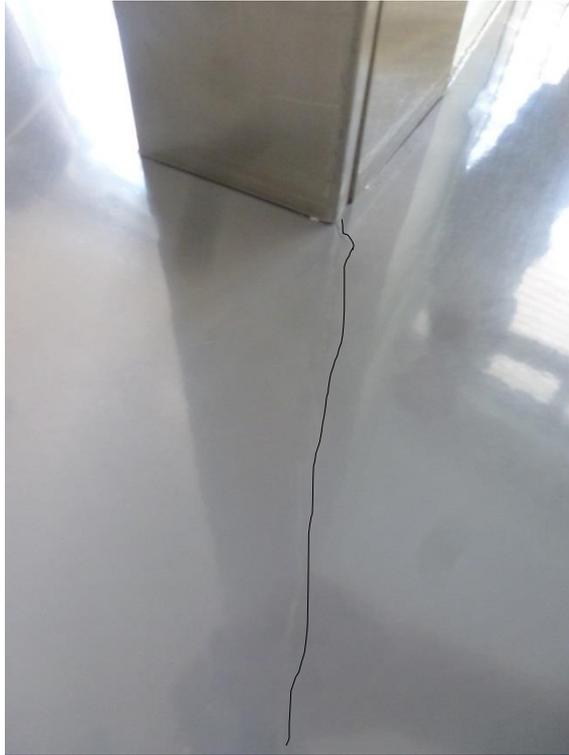
Bild 9: Schaden Nr. 11.a: Schrumpfriss im Boden – Estrich von der tragenden Stütze an der Glaswand ausgehend

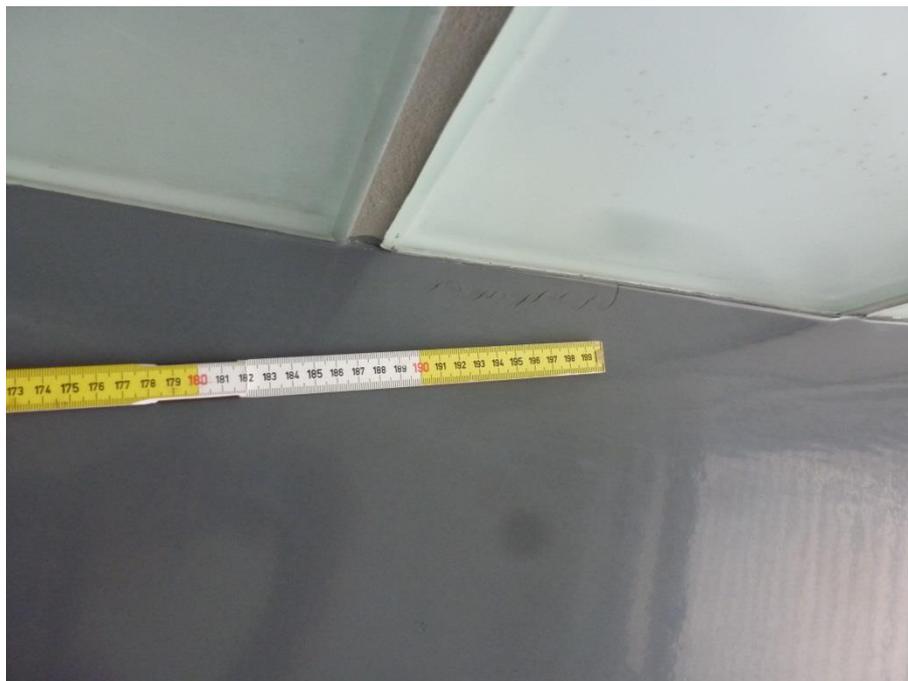
Bild 10: Schaden Nr. 11.b: Schrumpfriss im Boden an der Glaswand

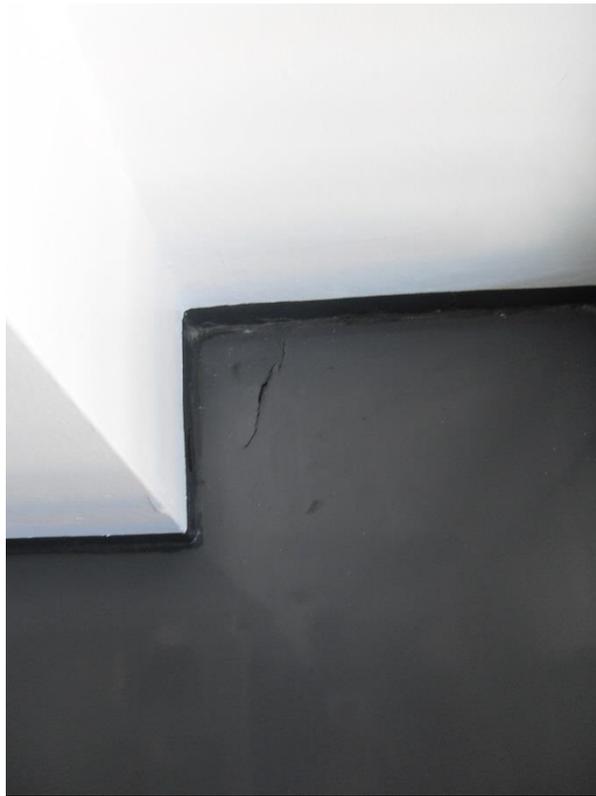
In einer Wandnische des Bades im Obergeschoss sind Aufwölbungen und Risse in der Lackbodenbeschichtung vorhanden.

Bild 13: Schaden Nr. 28: Riss im Boden (Badezimmer)

In solchen Wandnischen kommt es zu starken Zwängungen im Bereich des schwimmenden Estriches und dessen Belages/Beschichtung, insbesondere dann, wenn sich dieser infolge von Schwinden verformen möchte und die Beschichtung an den angrenzenden Wänden haftet. Der Schaden ist bauartspezifisch bzw. auf die fehlerhafte Ausführung des Anschlussdetails zurückzuführen.

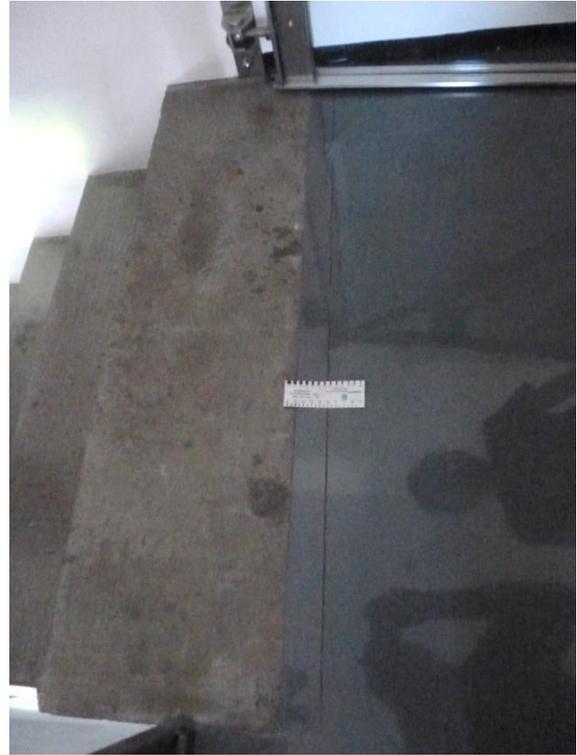
Im oberen Treppenaufleger befindet sich ein gerade verlaufender „Abriss“ zwischen der obersten Treppenstufe und dem fugenlos angrenzenden Estrich des Obergeschosses (ebenfalls Lackboden). Es handelt sich um das verschiebliche Auflager der Treppe (siehe Ausschnitte der Konstruktionspläne von Bild 18).

Bild 15: Schaden Nr.14: Detailaufnahme

Damit es keinen Riss an dem Übergang zwischen der Fertigteilterasse und der Decke sich bildet, muss man Lager und Fugen einbauen. Laut Pläne sollte / wurde am Treppenende ein Bitrapezlager eingebaut / werden.

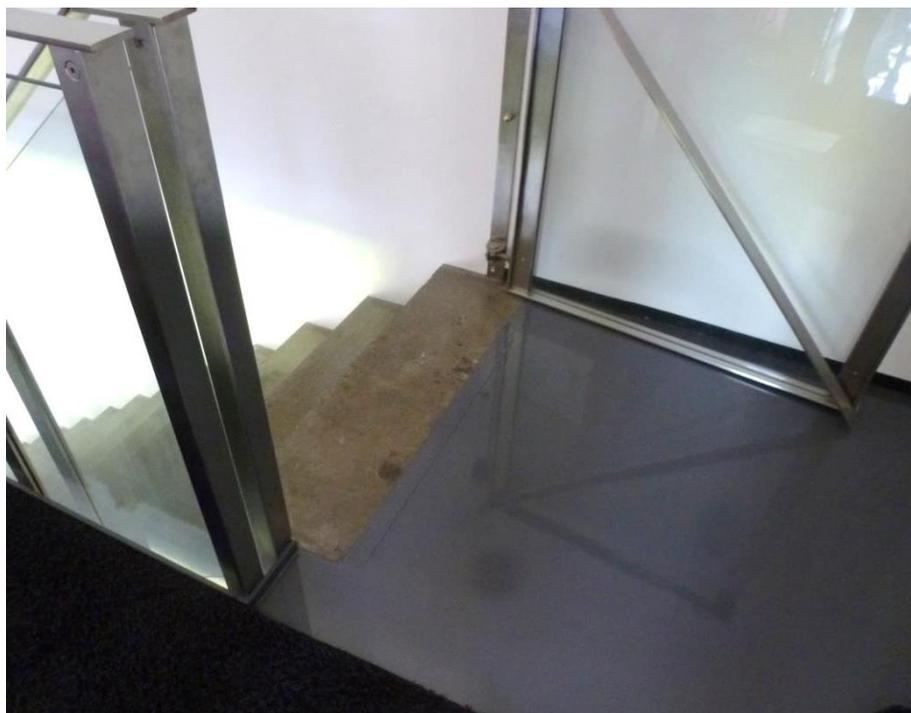
Bild 16: Treppenende (Obergeschoss)

Weiterhin finden sich mehrere kleinere Abplatzungen an der Fuge zwischen Wand und Stahlbetontreppe.

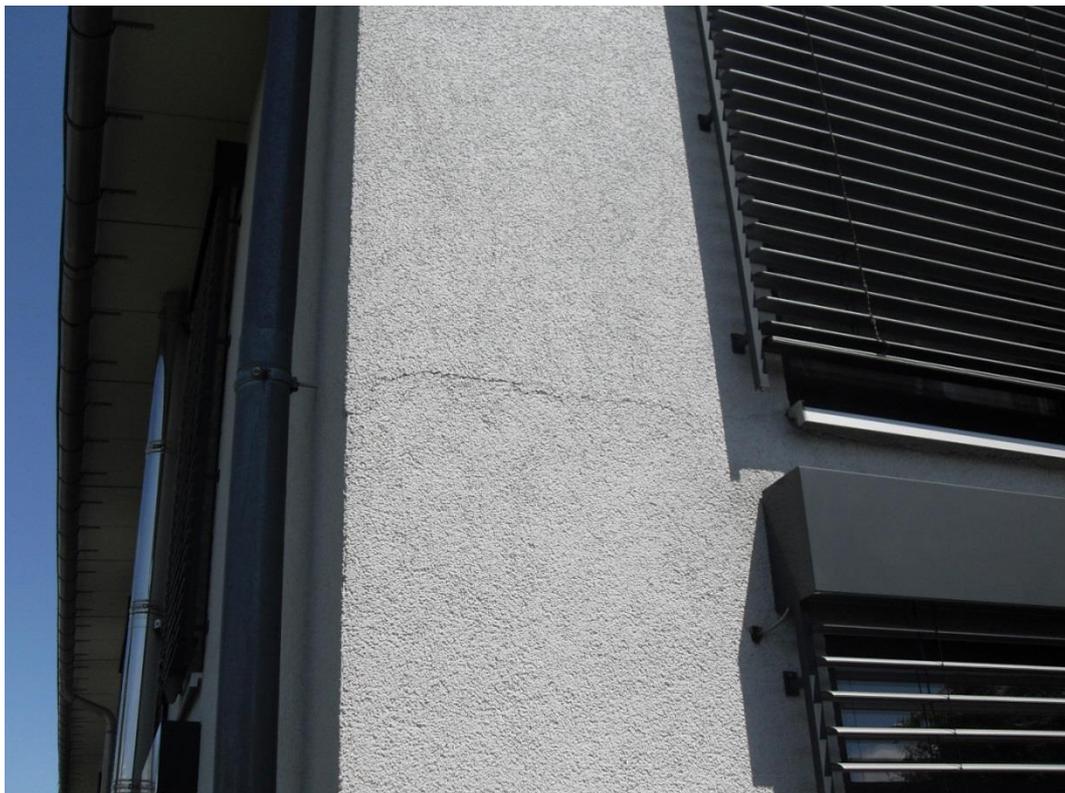
Die Deckendurchbiegungen machen sich insbesondere dann in Form von Rissbildungen bemerkbar, wenn keine ausreichend Auflasten aus darüber liegenden Geschosse vorhanden sind, die die horizontale Fuge überdrücken.

Bild 65: Schaden Nr.1 :Risse in der Ecke infolge Zugkräfte

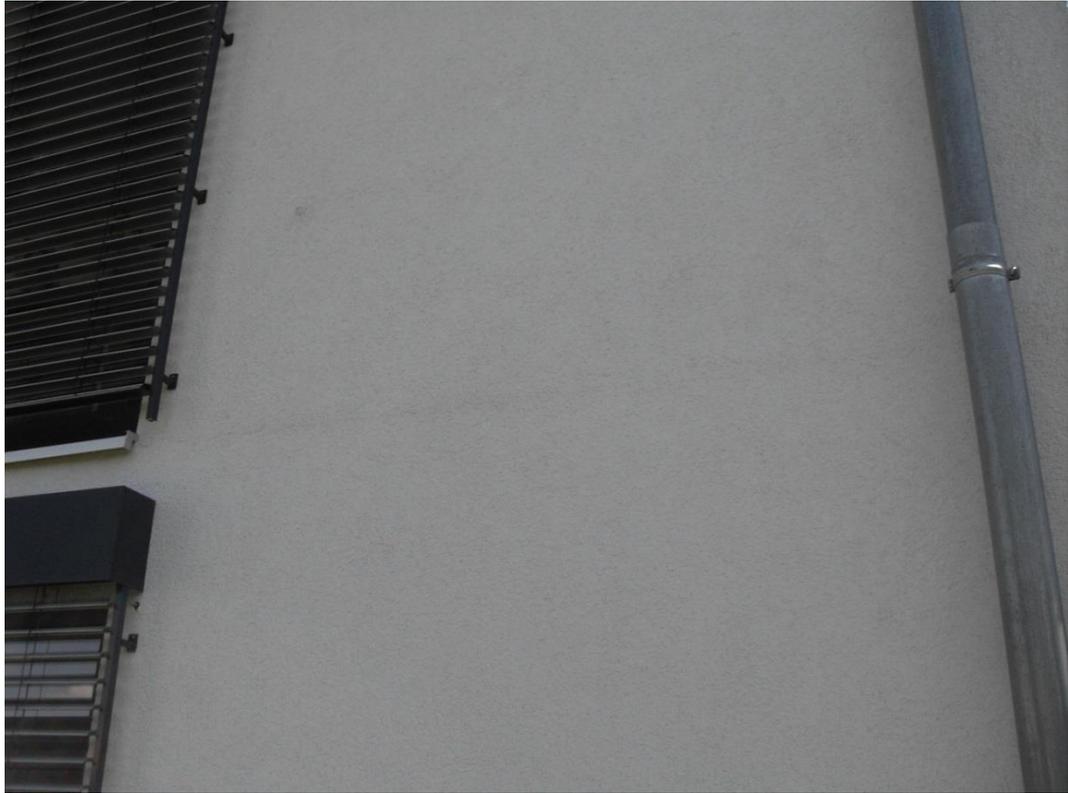
Bild 66: Schaden Nr.1 : Risse in der Wand infolge Zugkräfte

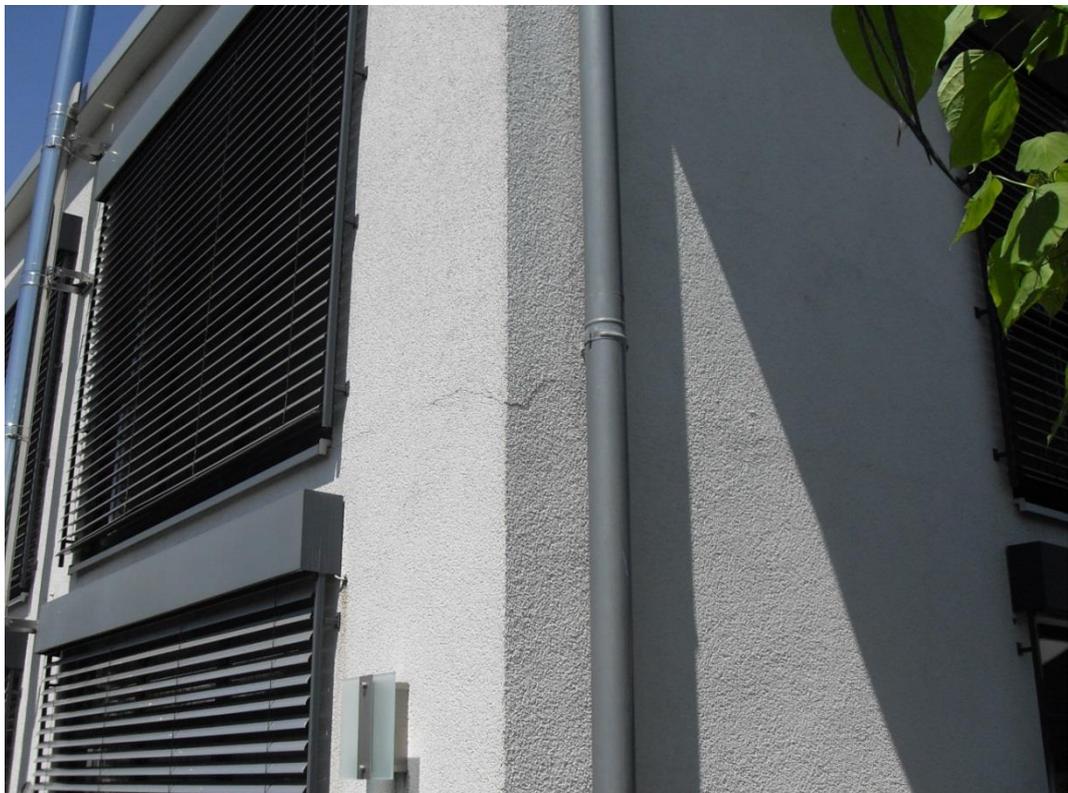
Bild 67: Schaden Nr.7 : Risse in der Ecke infolge Zugkräfte
