Bachelorarbeit

Thema: **Bewertung der Auswirkungen von Erschütterungsereignissen infolge des Betriebs von Geothermieanlagen am Beispiel eines Gebäudes mit Risschäden**

Bauobjekte: **Familienhaus**

Karlsruhe, Januar 2014

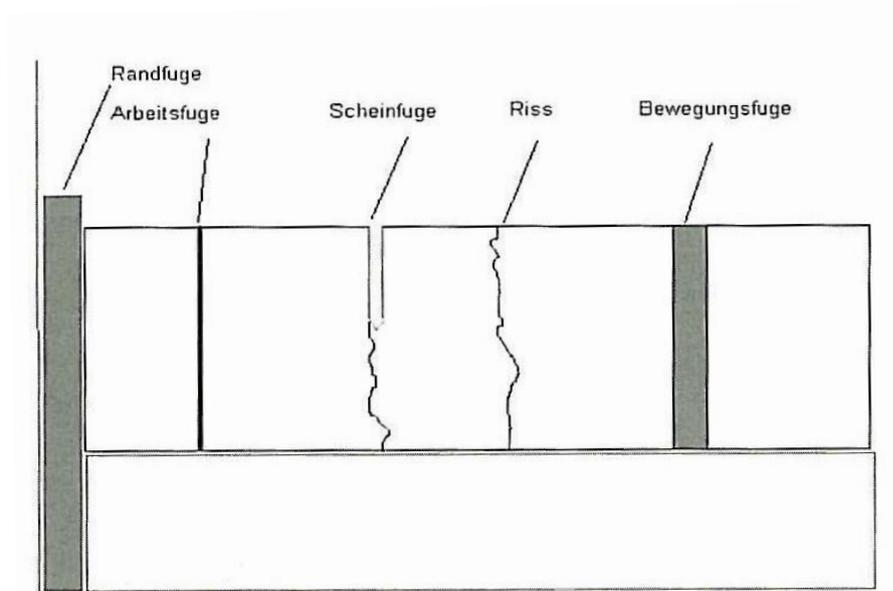
Bild 11: Fugentypen / Riss

entsprechend gestaltete Bewegungsfugen, um die Verformungen zwängungsfrei gewährleisten zu können (siehe Bild 11). Bei dem Bauobjekt wurden jedoch zu wenige Bewegungs- und Scheinfugen zur Gewährleistung dieser zwängungsfreien Verformbarkeit eingebaut. Eine solche Situation führt unvermeidlich zu Rissen. Die vorhandenen Risse liegen an den Stellen des Estriches mit maximalen Querschnittsreduktionen und maximaler Verformungsbehinderung:

- Schaden Nr. 9: Riss zwischen nichttragender Innenwand zwischen Diele und Wohn-/Esszimmer und unteres festes Auflager der Treppe zum Obergeschoss
- Schaden Nr. 11: Glas-Trennwand stellt Unterbrechung des Estriches da. Im Durchgang zur Küche läuft der Estrich durch. Dort konzentrieren sich die Zwangskräfte durch Verformungsbehinderung.

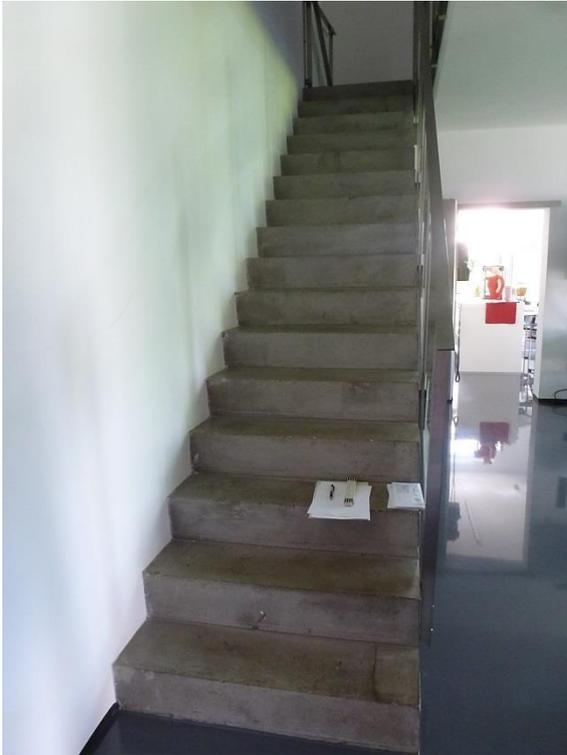
Bild 14: Ansicht Treppe

Im oberen Treppenaufleger befindet sich ein gerade verlaufender „Abriss“ zwischen der obersten Treppenstufe und dem fugenlos angrenzenden Estrich des Obergeschosses (ebenfalls Lackboden). Es handelt sich um das verschiebliche Auflager der Treppe (siehe Ausschnitte der Konstruktionspläne von Bild 18).

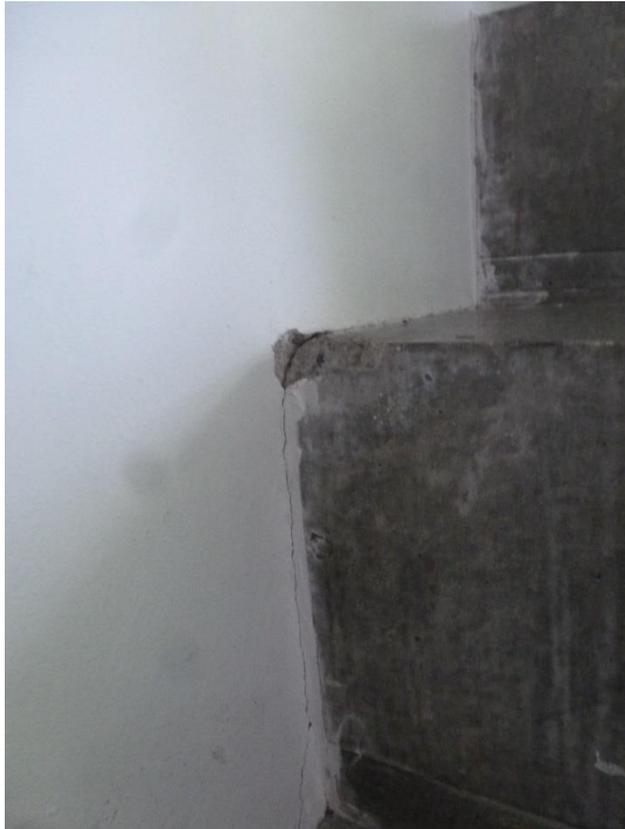
Bild 17: Verbindung Wand - Treppe

Weiterhin finden sich mehrere kleinere Abplatzungen an der Fuge zwischen Wand und Stahlbetontreppe.

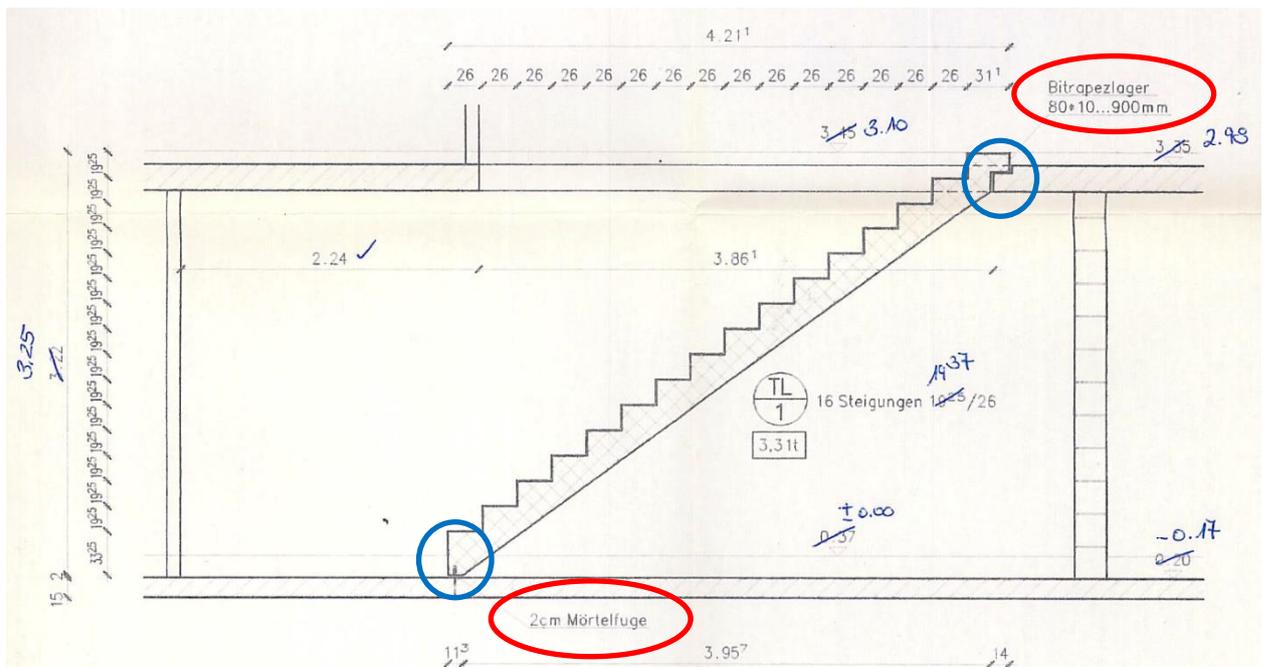
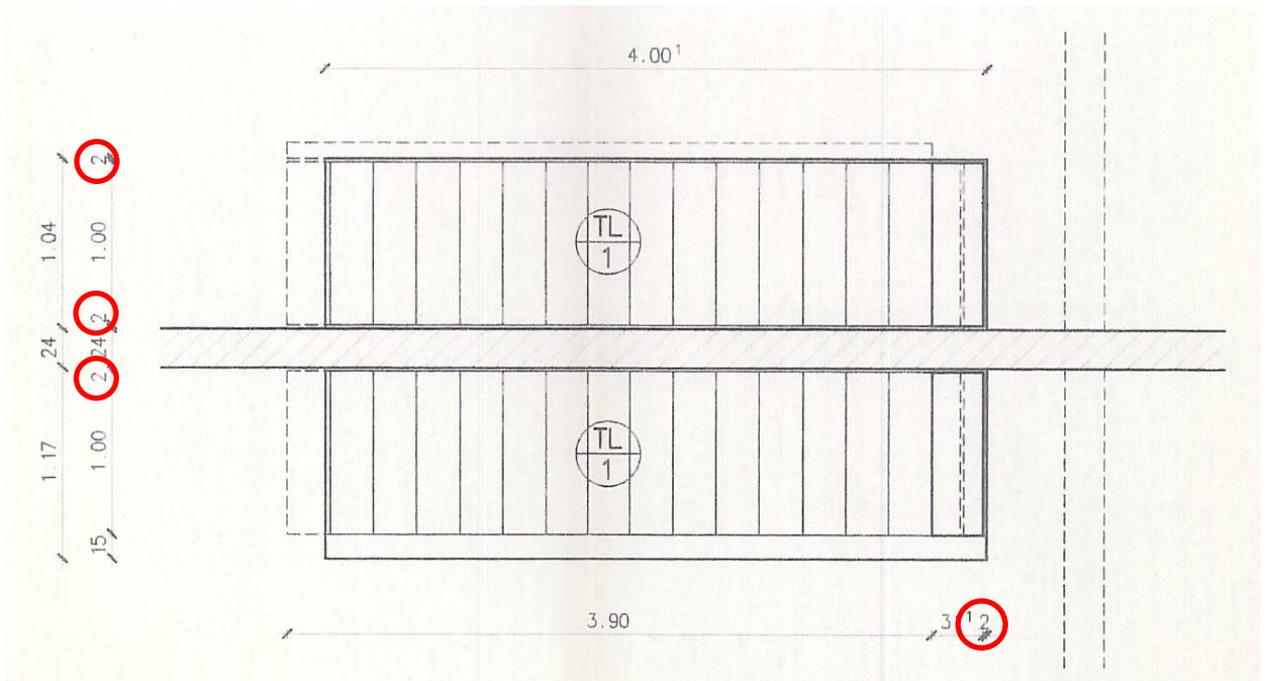
Bild 18: Übersicht Treppenläufe (Schnitt)

Damit es keinen Riss an dem Übergang zwischen der Fertigteilterasse und der Decke sich bildet, muss man Lager und Fugen einbauen. Laut Pläne sollte / wurde am Treppenende ein Bitrapezlager eingebaut / werden.

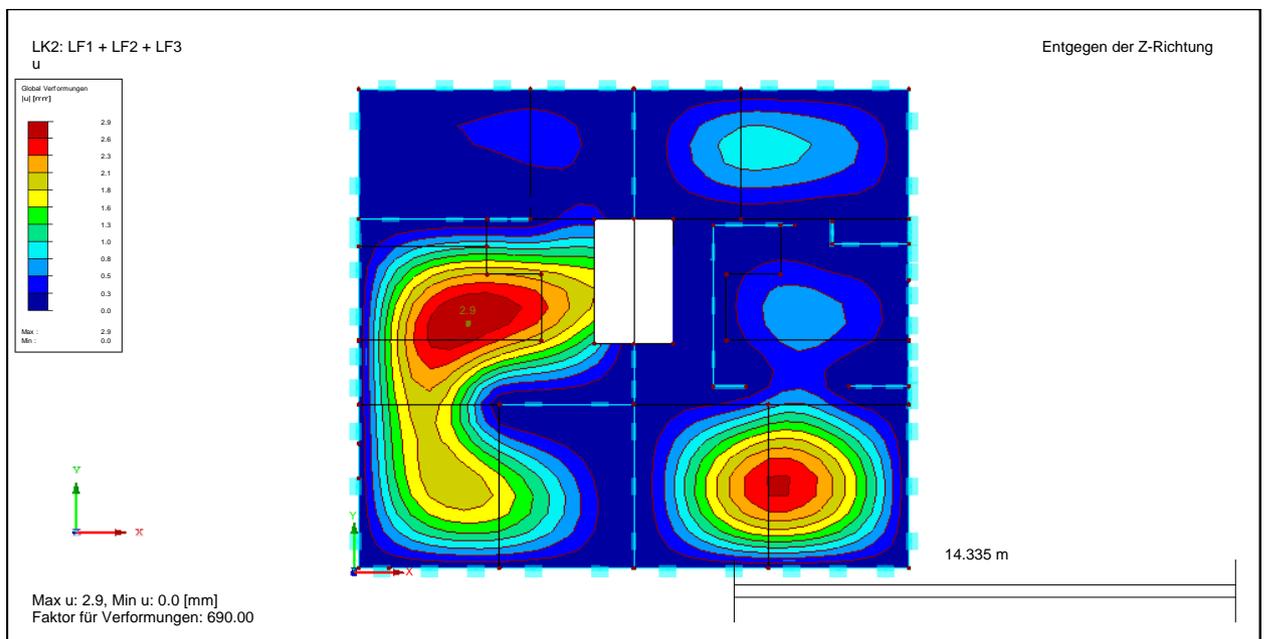
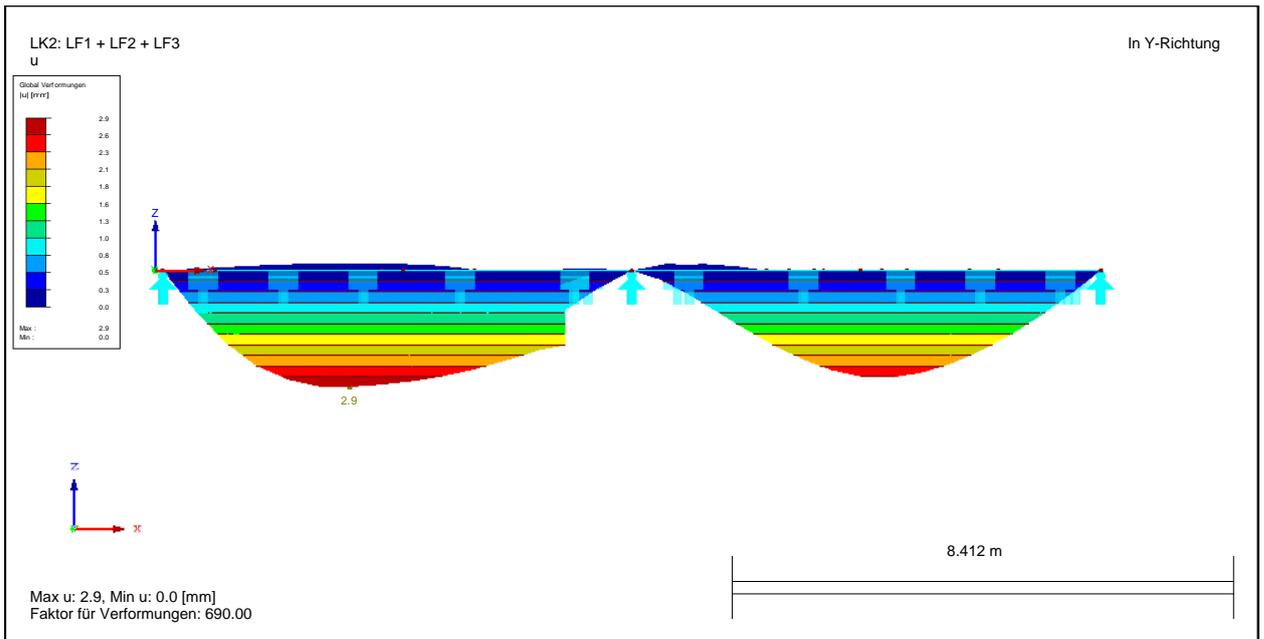
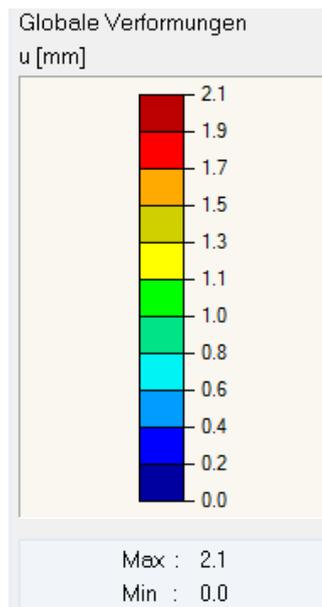
Bild 37: Verformungen (Ansicht in Z-Richtung)

Bei diesem statischen Modell liegt die maximale Durchbiegung bei 2,1 mm.

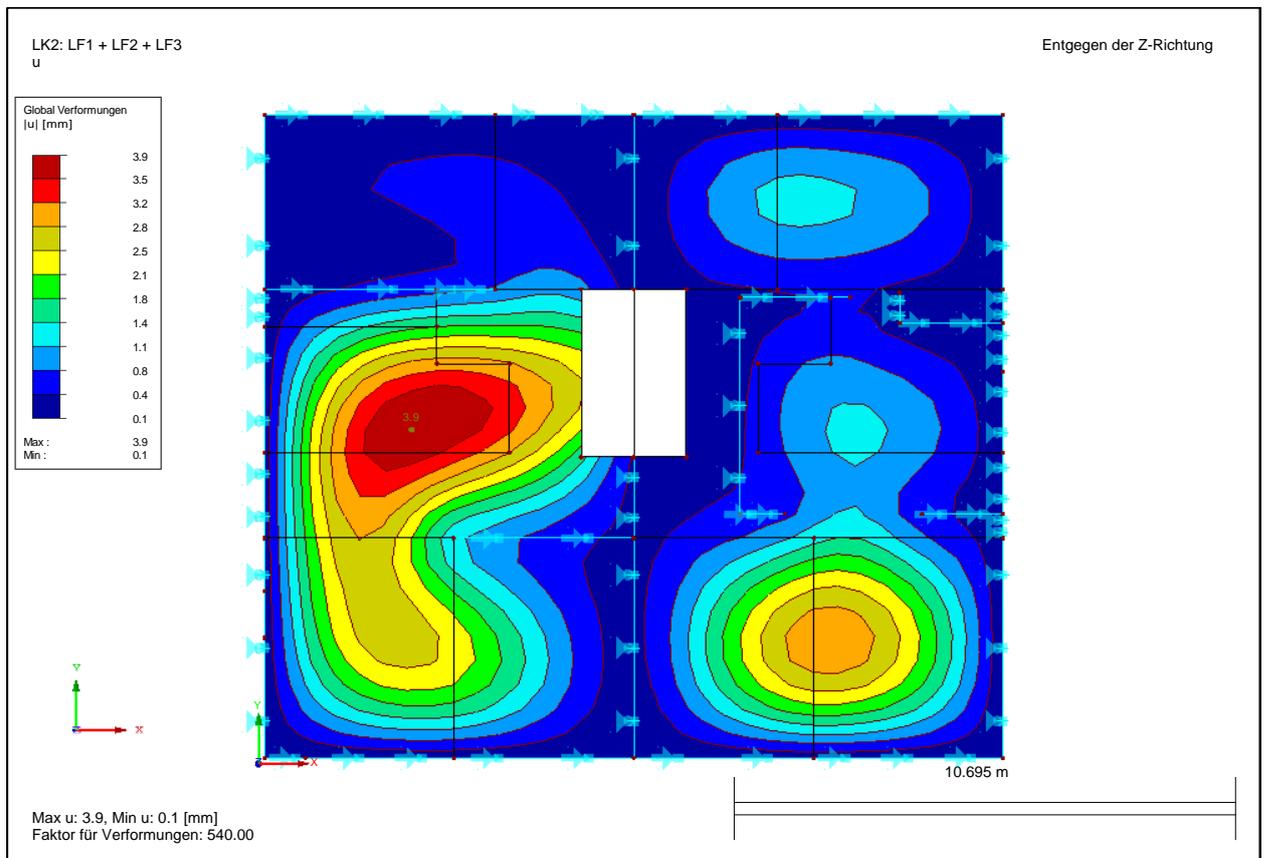
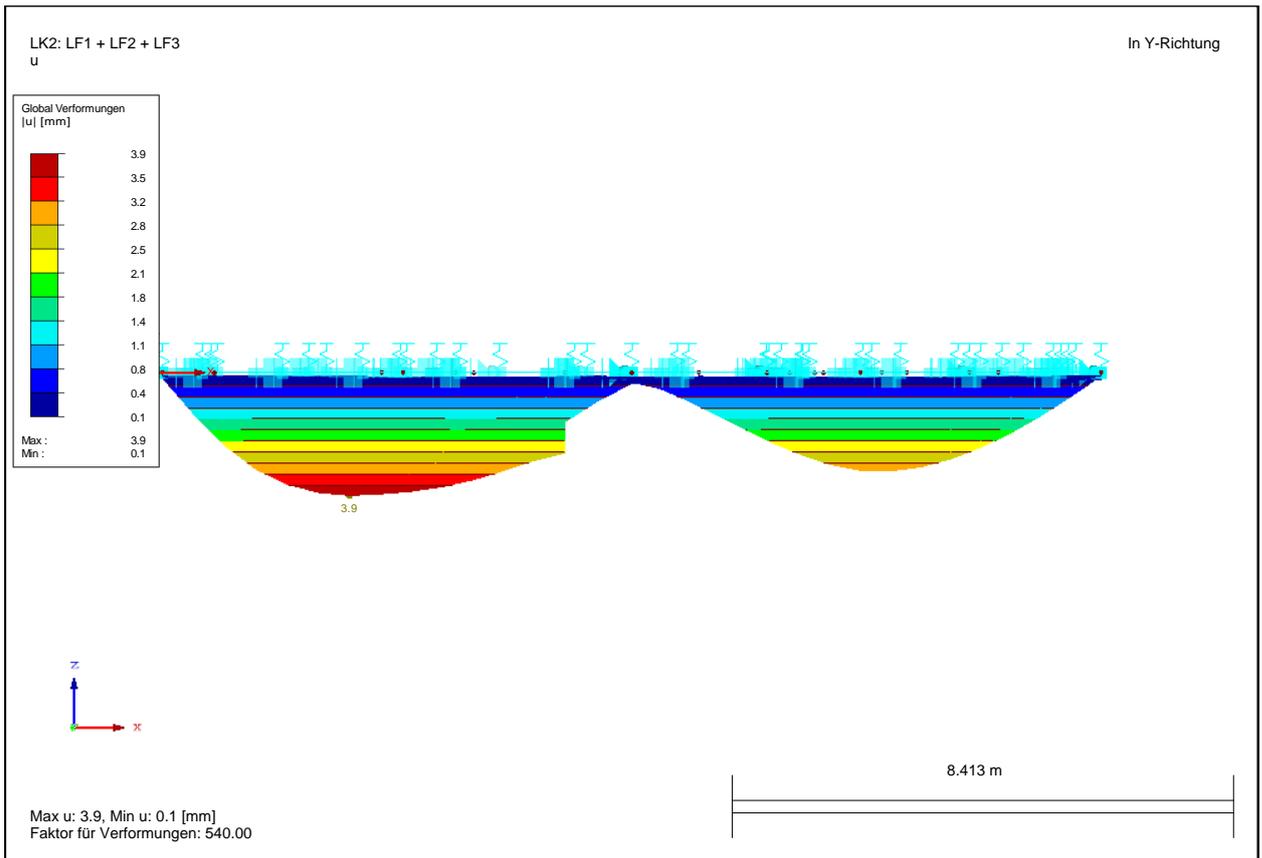
Bild 52: Verformungen (Ansicht in Z-Richtung)

Bei diesem statischen Modell liegt die maximale Durchbiegung bei 3,9 mm.

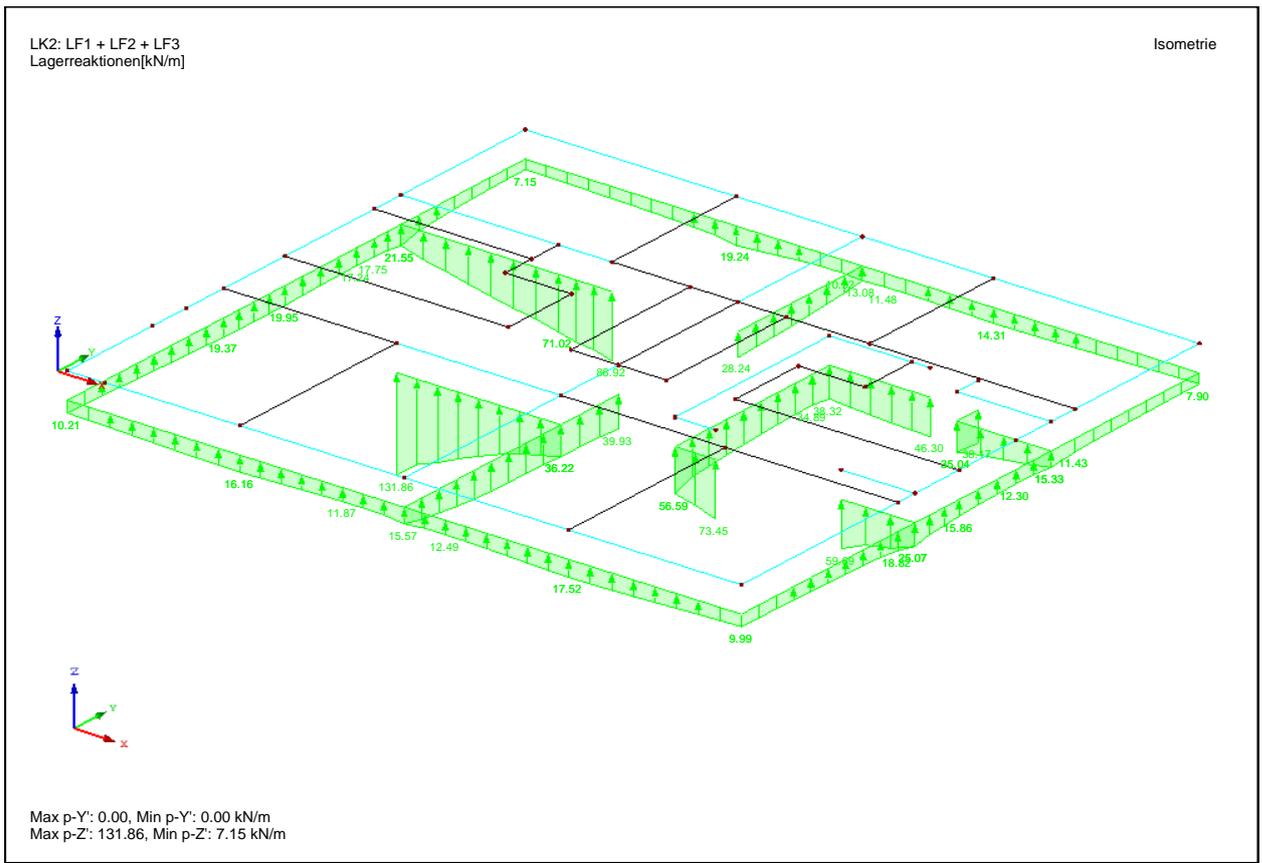
Bild 55: Auflagerreaktionen (Isometrische Ansicht)

Wie auf alle vorherigen Modellen zu erkennen ist, entstehen an Durchbrüchen, Bereiche unterbrochener Linien-Stützungen, Wandenden im Inneren einer Platte und einspringenden Ecken, Singularitäten. Die Kräfte, die an diesen Stellen vorhanden sind, gehen gegen unendlich.

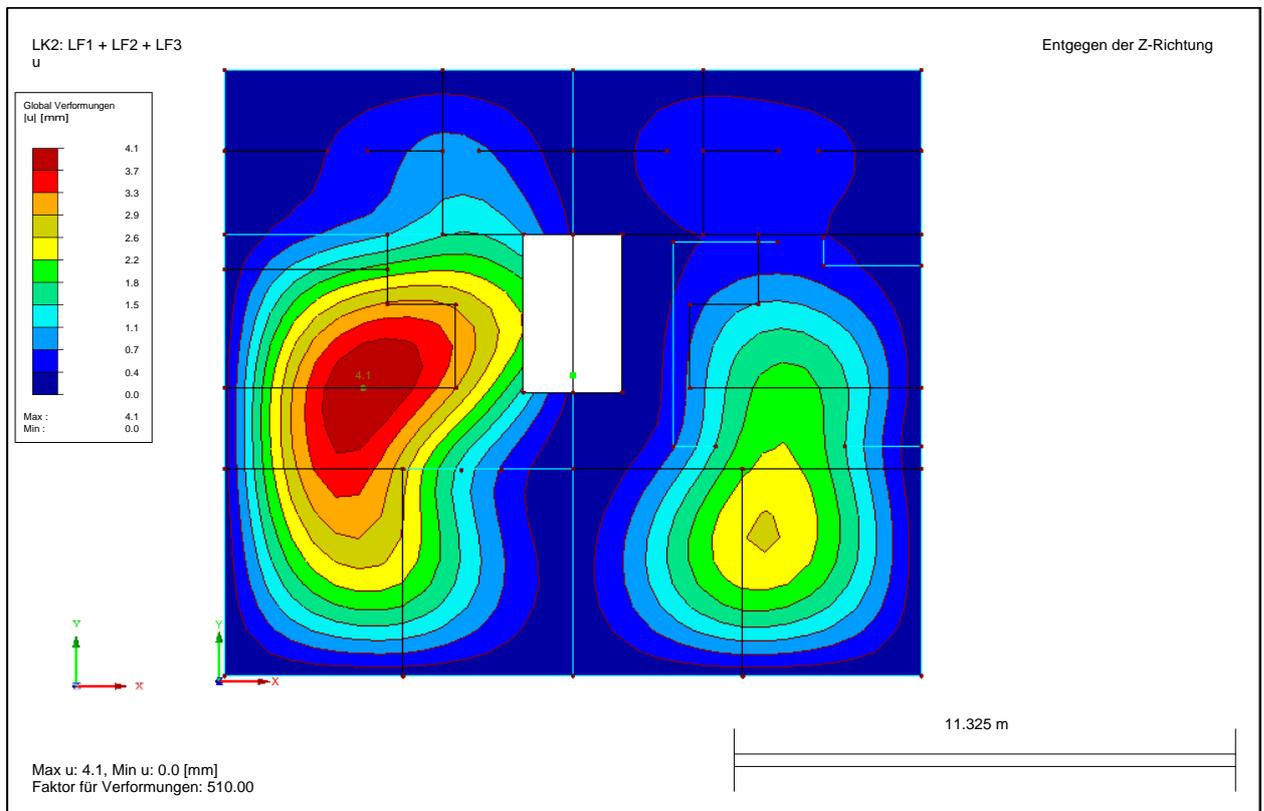
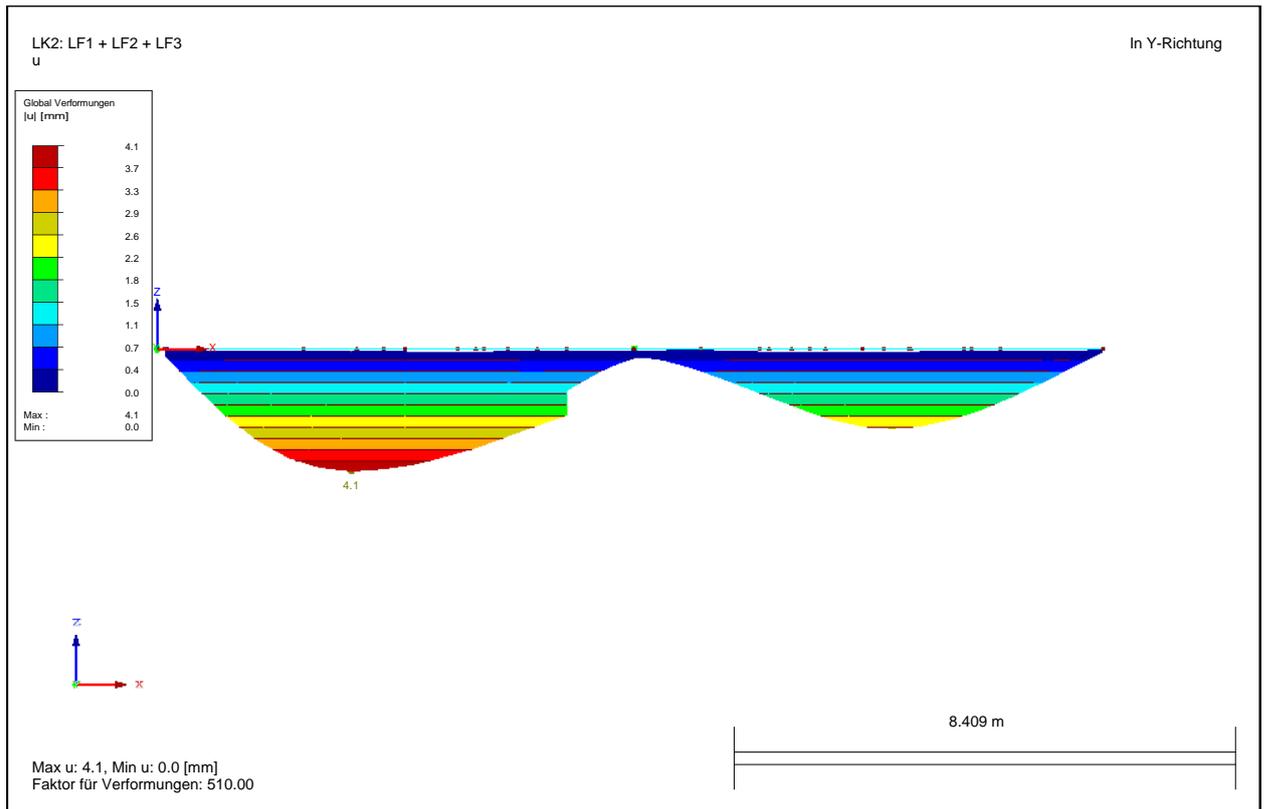
Bild 59: Verformungen (Ansicht in Z-Richtung)

Bei diesem statischen Modell liegt die maximale Durchbiegung bei 4,1 mm.

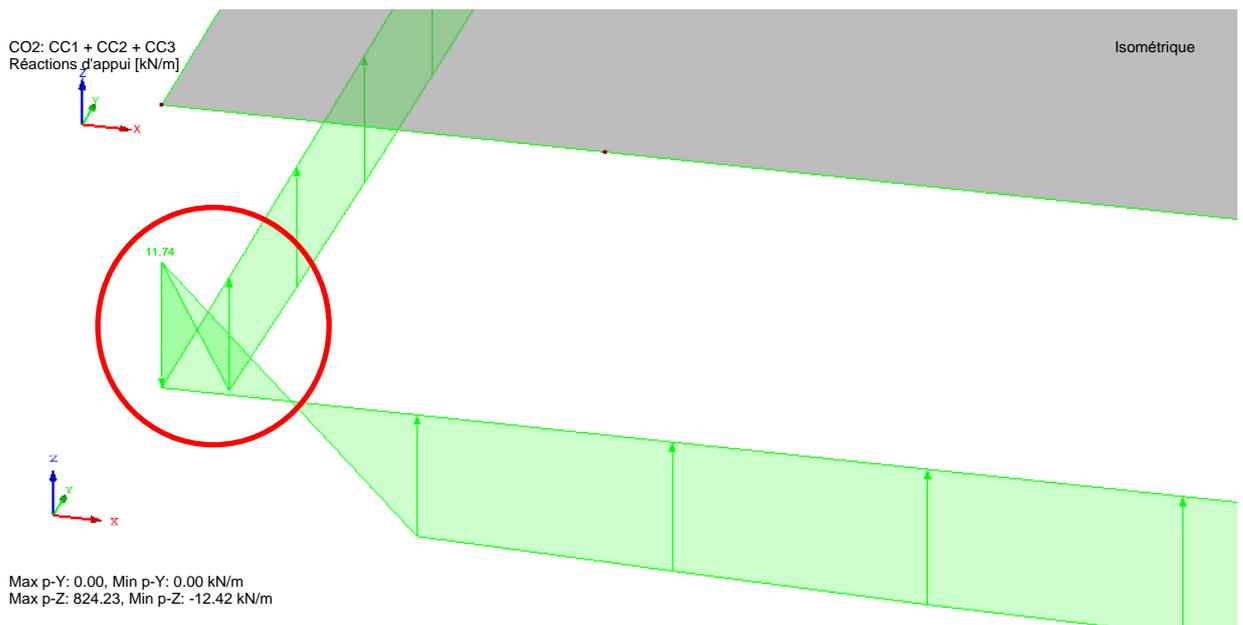
Bild 68: Außenecke mit Zugkräften

Bei den Berechnungen in Kapitel 8 wurde eine Zugübertragung entlang der Deckenaufleger ausgeschlossen. Damit sind die Trageffekte infolge der Drillsteifigkeit der Deckenplatte im Wesentlichen ausgeschlossen (bis auf Überdrückung infolge Eigengewicht der Außenwand und Dachlasten). Um den Einfluss der Drillsteifigkeit zu betrachten wurde in einer weiteren Berechnung die Zugübertragung entlang der Auflagerlinien zugelassen und in den durchgeführten Berechnungen die Auflagerkräfte ausgewertet (siehe Bild 68 – Bild 70). Wie auf den folgenden Grafiken der Berechnung, gibt es tatsächlich an manchen Auflagerstellen Bereiche an denen die Decke versucht sich abzuheben, was Zugkräfte in den Ecken oder an Wandenden erzeugen würde (falls Zugkraftübertragung möglich wäre).

Falls keine entsprechenden konstruktiven Maßnahmen (z.B. Zugverankerungen) getroffen sind oder entsprechende Auflasten vorhanden sind, um diese abhebende Kräfte aufzunehmen, können diese zu den oben angesprochenen Rissbildungen führen.

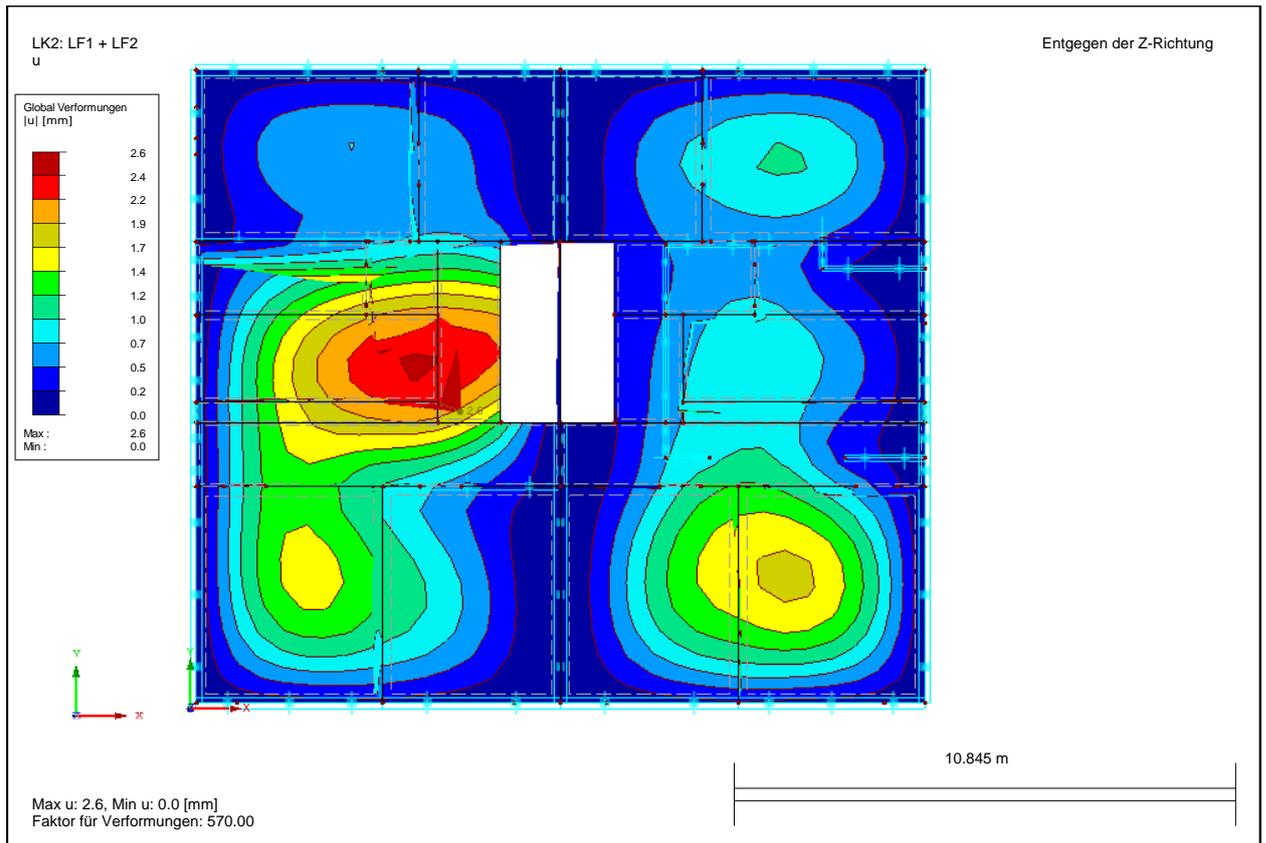
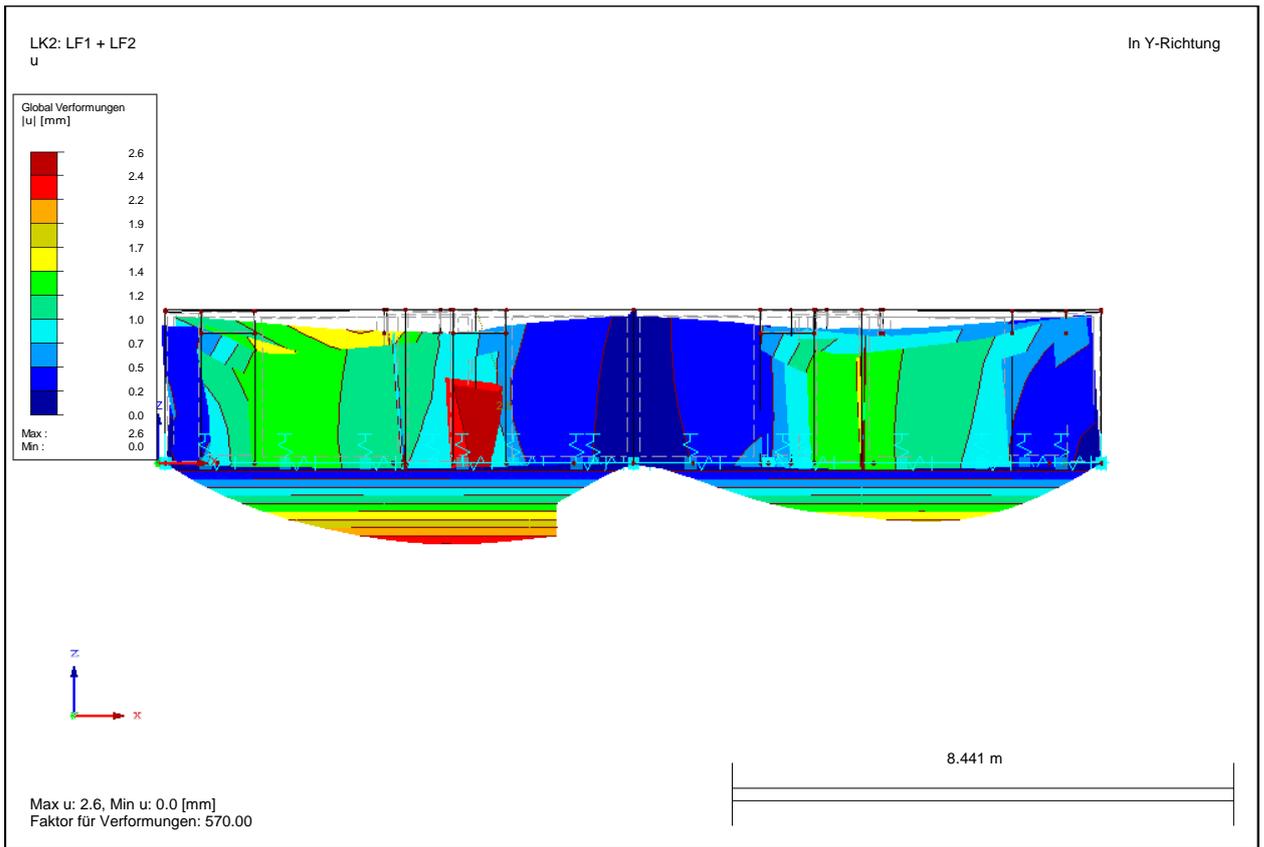
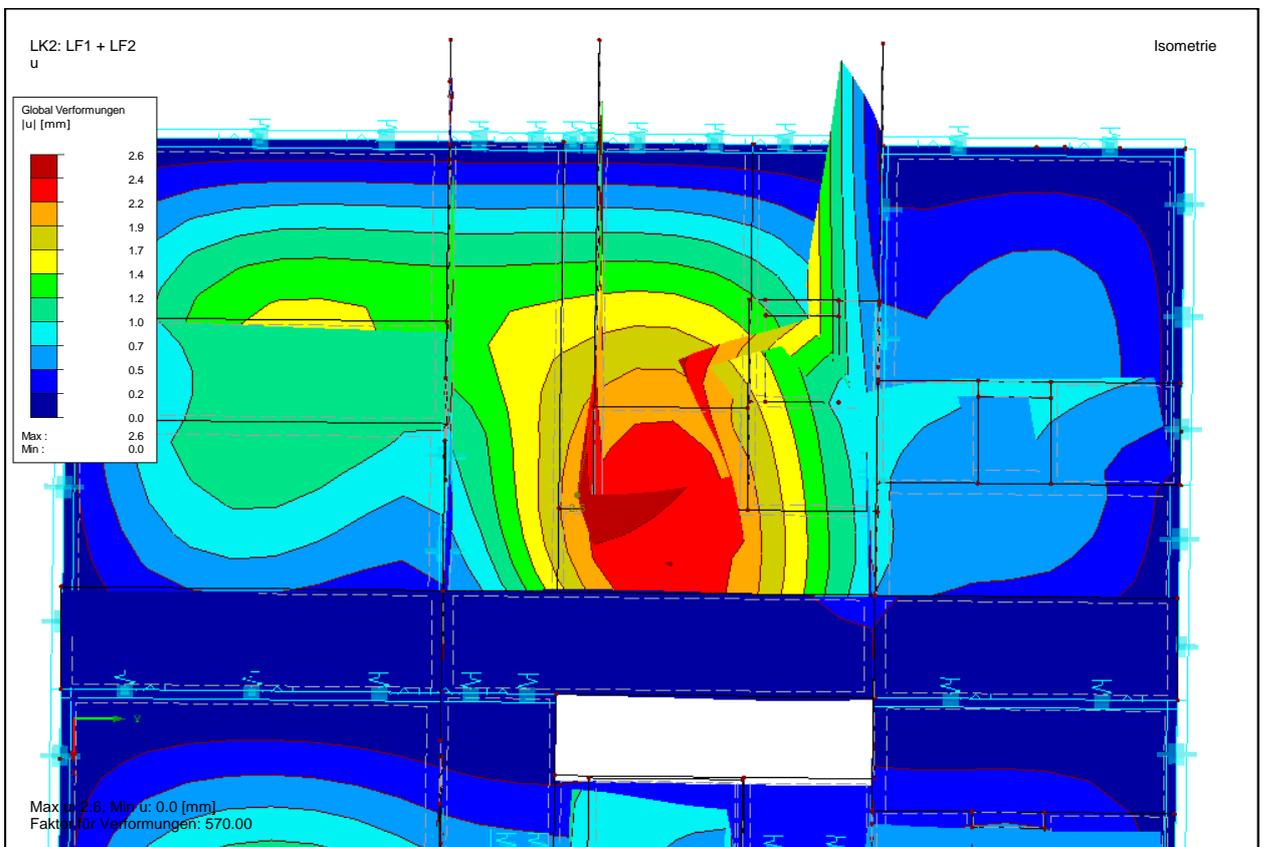
Die Verformungsbilder zeigen, dass sich die größte Verformung an den Wänden zwischen dem Badezimmer und den Flur ergibt. Dort beträgt die maximale vertikale Deckendurchbiegung 2,6 mm.

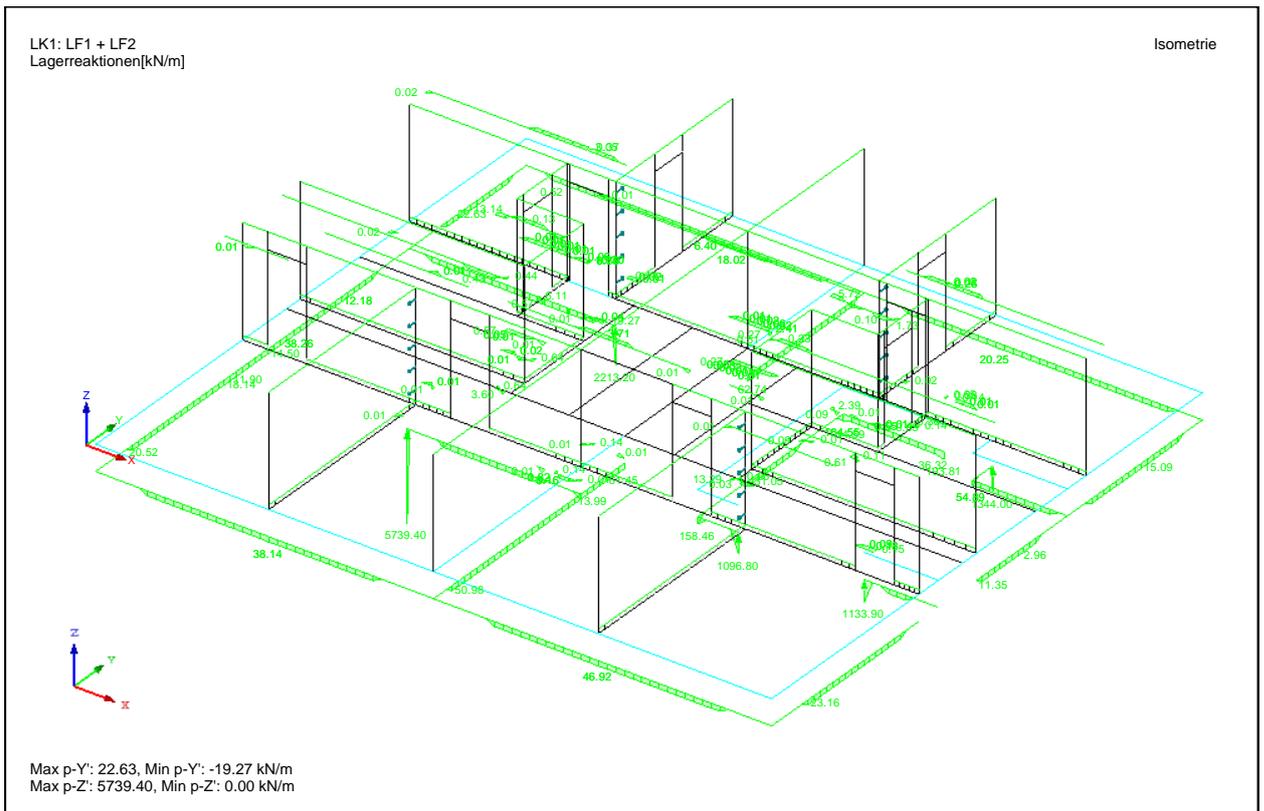
Bild 101: Auflagerreaktionen (Isometrische Ansicht)

Die Auflagerreaktionen zeigen, dass es keine Kräfte in den Knotenlager vorhanden sind. Die Kontenlager beeinflussen also die Endergebnisse nicht. Diese Modellierung ist aus diesem Grund zulässig.

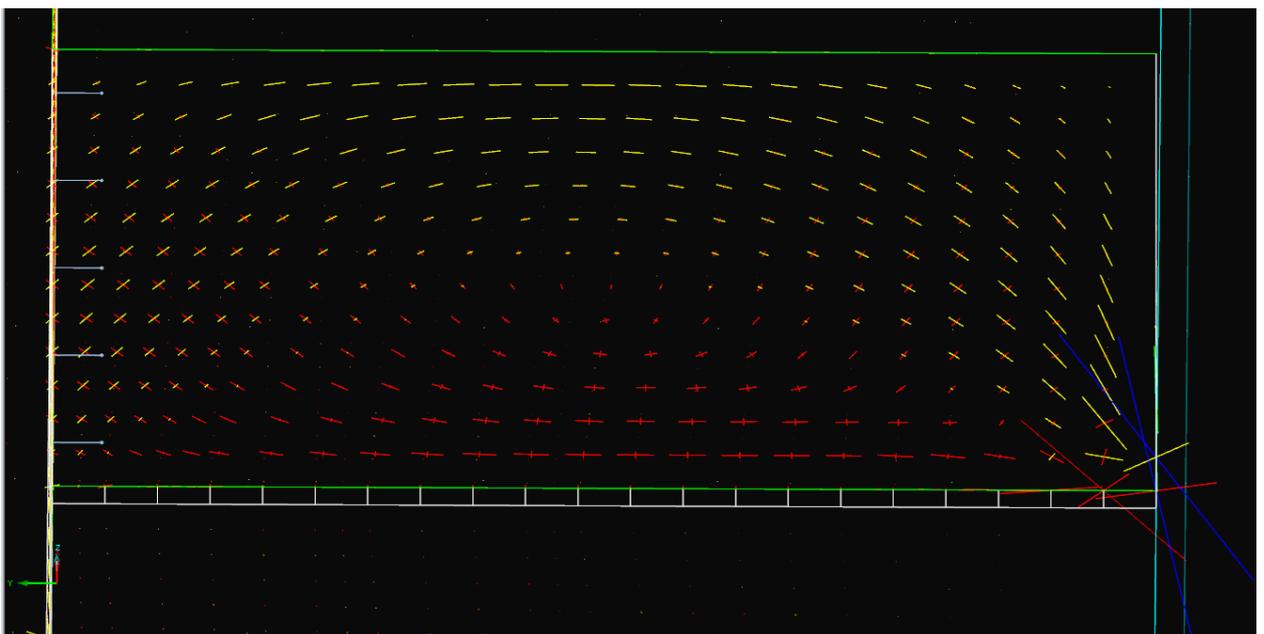
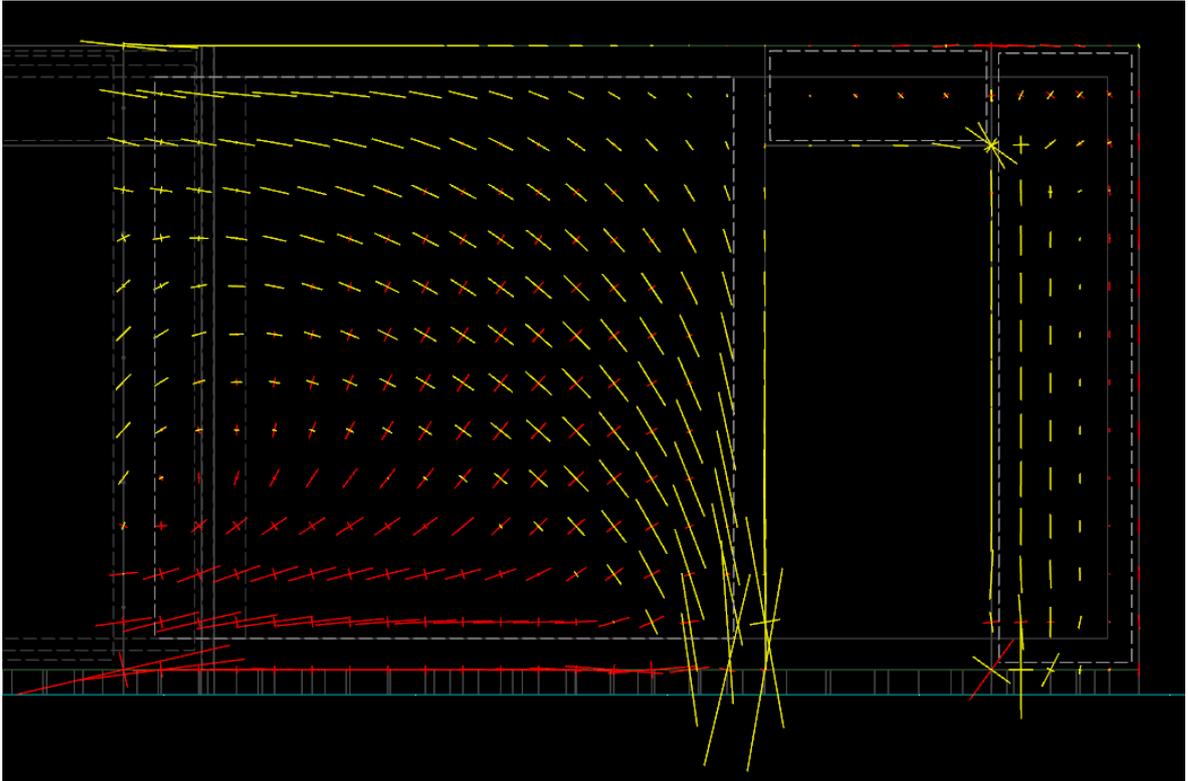
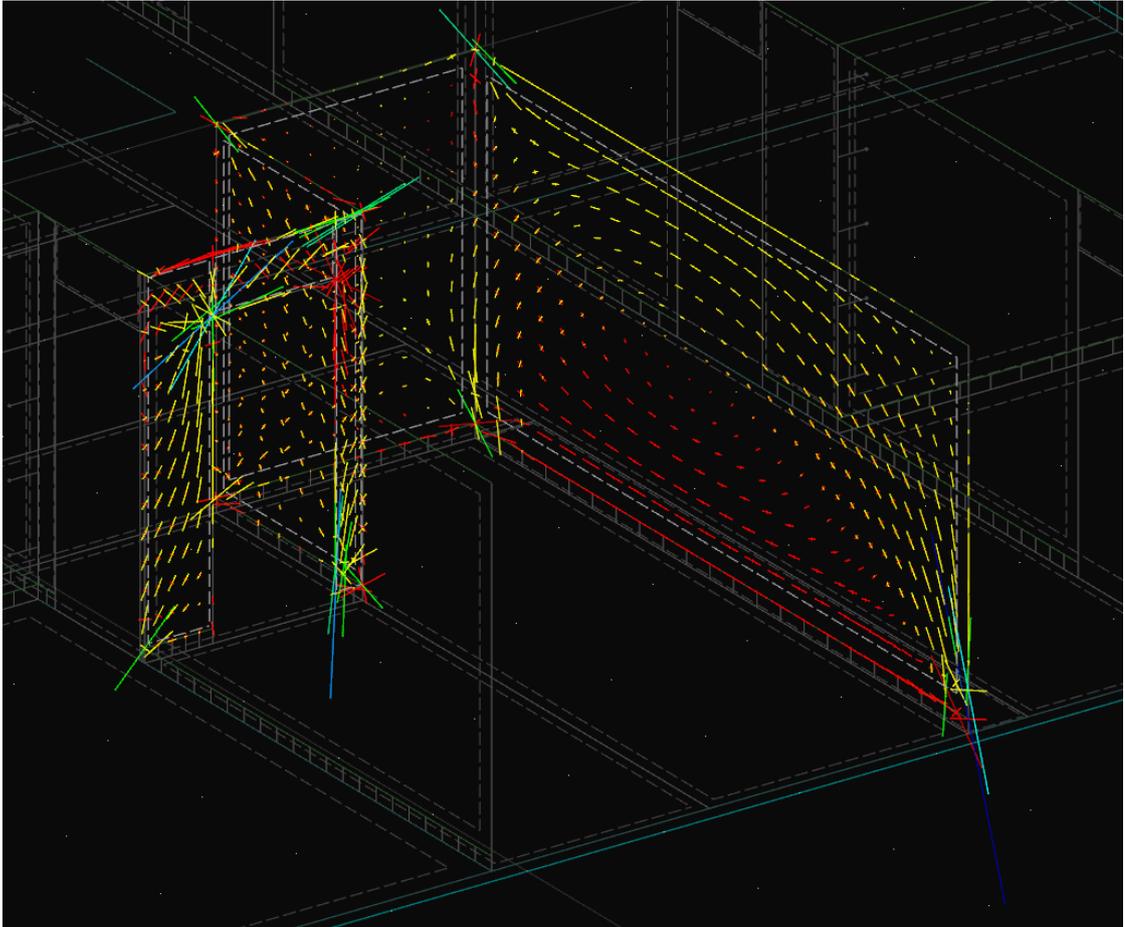
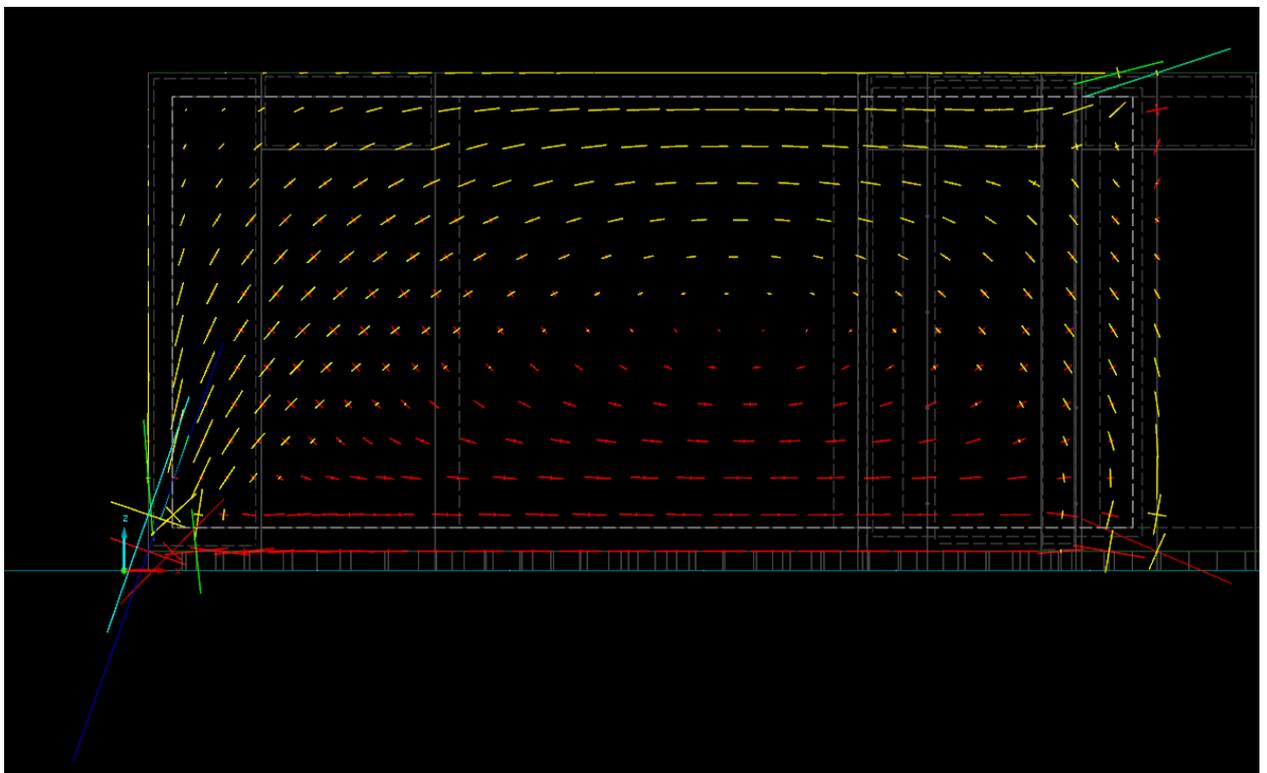
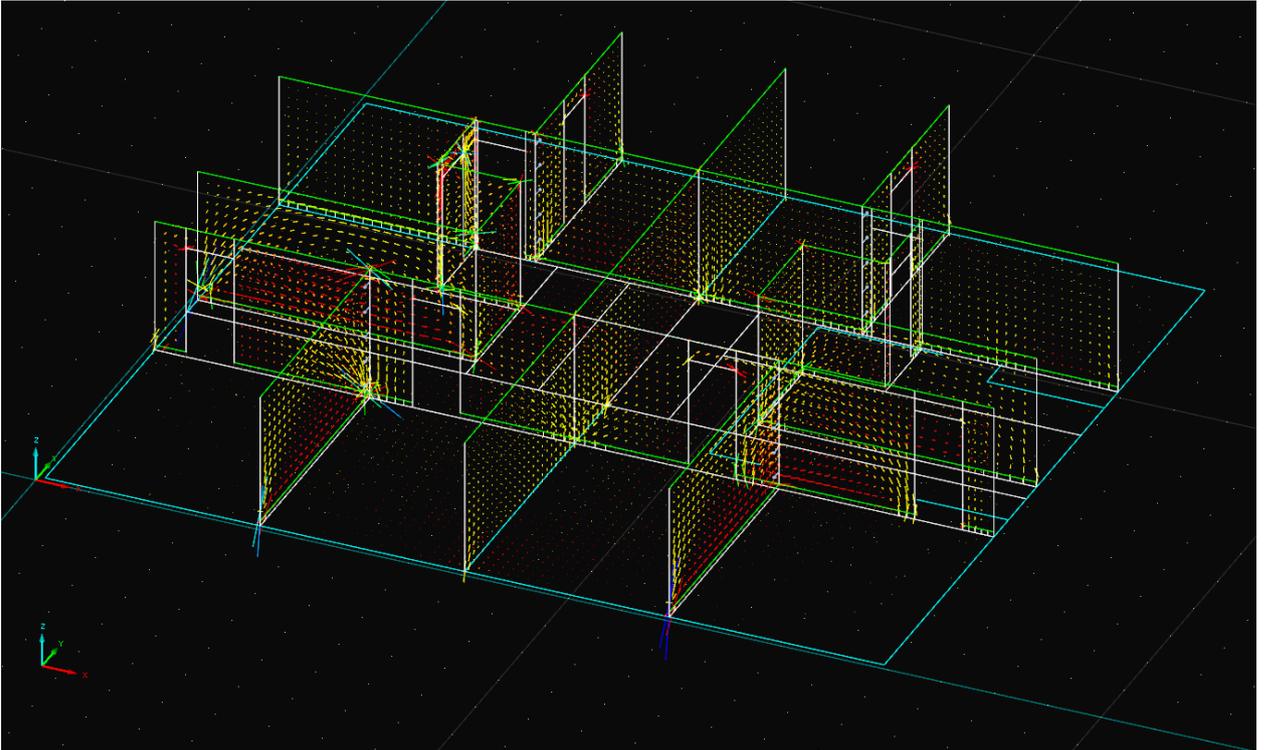
Bild 102: Hauptnormalkräfte: Nahaufnahme Wand zwischen den beiden Kinderzimmer - Bauobjekt 2 (Ansicht in X-Richtung)

Bild 103: Hauptnormalkräfte: Nahaufnahme Wand + Tür zwischen das Kinderzimmer und den Flur - Bauobjekt 2 (Ansicht in Y-Richtung)

Bild 104: Hauptnormalkräfte: Nahaufnahme Wände Badezimmer - Bauobjekt 1 (Isometrische Ansicht)

Bild 105: Hauptnormalkräfte: Nahaufnahme Wand Badezimmer - Bauobjekt 1 (Ansicht in Y-Richtung)

Bild 106: Hauptnormalkräfte (isometrische Ansicht)

Es ist dennoch anhand der Trajektorienbilder der Wandscheiben des Obergeschosses deutlich zu erkennen, dass die Wandscheiben des Obergeschosses durch die Deckendurchbiegungen in weiten Bereichen unter Zugbeanspruchungen (im rot) stehen (siehe Bild 102 – Bild 106). Werte bis 51,92 kN/m sind an manche kritische Stelle erreicht.

Die Mauersteine und die Fügen (die mit Mörtel gefüllt sind), können diese Zugkräfte nicht aufnehmen. Eine daraus folgende Rissbildung an den Innenwänden des Obergeschosses ist damit grundsätzlich erklärbar.

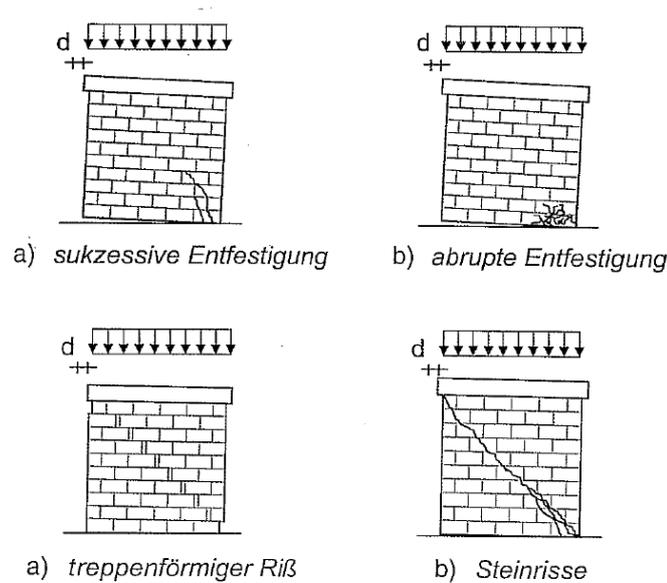
Bild 108: Typische Schadensformen für eine Mauerwerkswand infolge einer aufgezwungenen horizontalen Beanspruchung in Scheibenebene (aus [20])

Infolge von seismischen Ereignissen geringerer bis mittlerer Intensität treten bei Schäden in Mauerwerksbauten in der Regel typische Schadensformen auf (Bild 108), die sich zum Teil wesentlich von den bisher beschriebenen Erscheinungsformen von bauartspezifischen Schäden unterscheiden.

Da die horizontalen seismischen Lasten hauptsächlich durch die parallel zur Bewegungsrichtung stehenden Wände abgetragen werden, werden diese in ihrer Ebene als Scheiben beansprucht. Wenn dabei die Beanspruchung in einigen Wandabschnitten die Festigkeit des Mauerwerkes überschreitet, entstehen schräg verlaufende Risse (Schrägrisse), die allgemein als „Schubrisse“ bezeichnet werden. Diese können sich über die gesamte Wandhöhe erstrecken oder bei Versagen der Druckzone örtlich auf die Biegedruckzone beschränkt sein.

Schrägrisse gehen im Mauerwerk überwiegend von den Ecken der Öffnungen aus, weil dort die größten Spannungskonzentrationen auftreten.

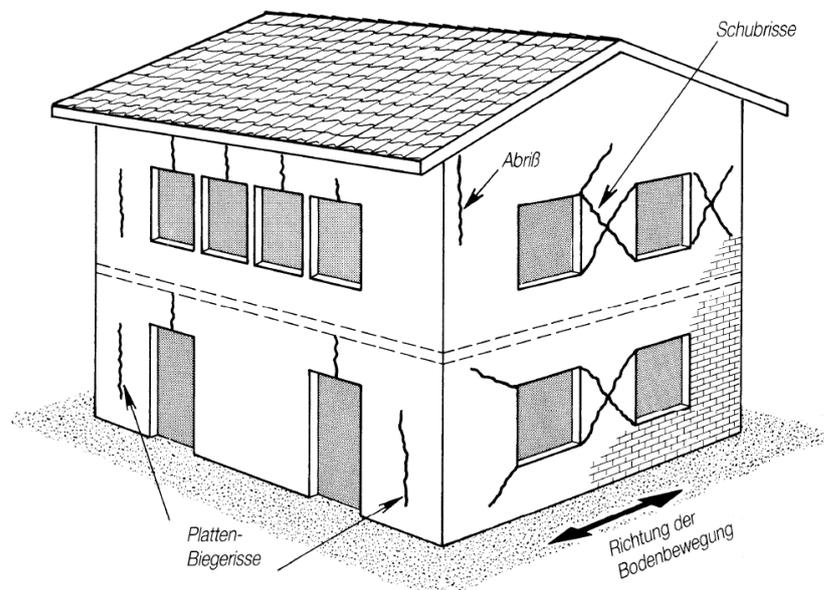
Bild 109: Typische Erdbebenschäden an einem Mauerwerksbau (aus [21])

Ist die Wirkungsrichtung der Bodenbewegung doch senkrecht auf die Wände gerichtet, werden die Wände als Platten, d.h. auf Biegung quer zur Wandebene beansprucht. Dabei entstehen die vertikal verlaufenden Platten-Biegerisse in Bild 109. Diese Schäden treten umso wahrscheinlicher auf, je größer der Abstand zwischen den aussteifenden Querwänden ist oder, was eher selten der Fall ist, wenn die Decken in ihren Ebenen nicht genügend steif sind.

Bei ungenügender Verbindung mit den Querwänden kann es zu einem Abreißen der senkrecht zu ihrer Ebene beanspruchten Wand kommen (vertikaler Riss in Punkt „Abriss“ in Bild 109).
